# Tilgængelighedsplan for Mariagerfjord Kommune

September 2008

Rambøll Danmark A/S

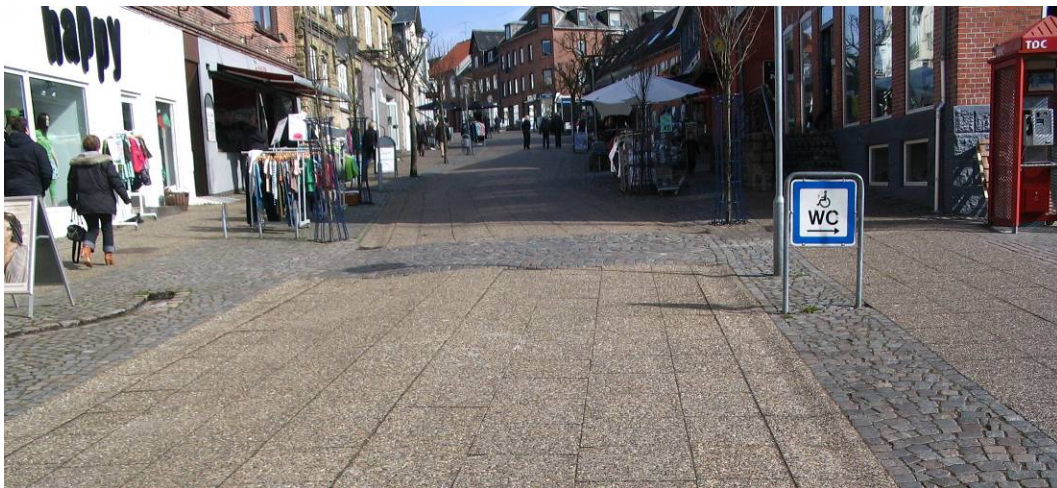
Den primære årsag til ujævne belægninger er chaussestensfelter. Dette omhandler alt fra større chaussestensområder til mindre tilpasninger med chaussesten ved brønddæksler. Hvis chaussesten ønskes anvendt, bør der anvendes saveede jet-brændte chaussesten, der sættes med meget strenge tolerancekrav.

Chaussesten i gågaden i Hadsund

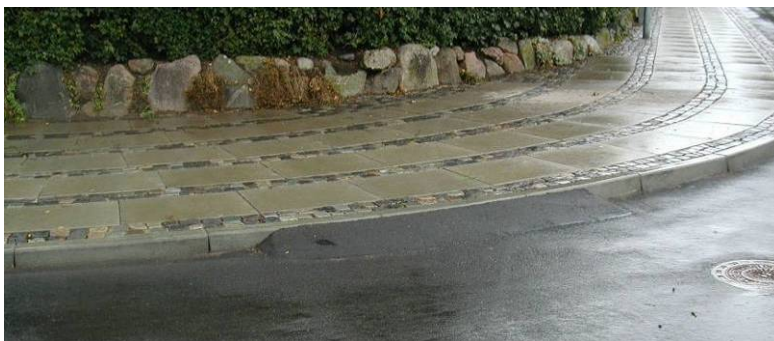
For stejl asfaltrampe ved kantsten

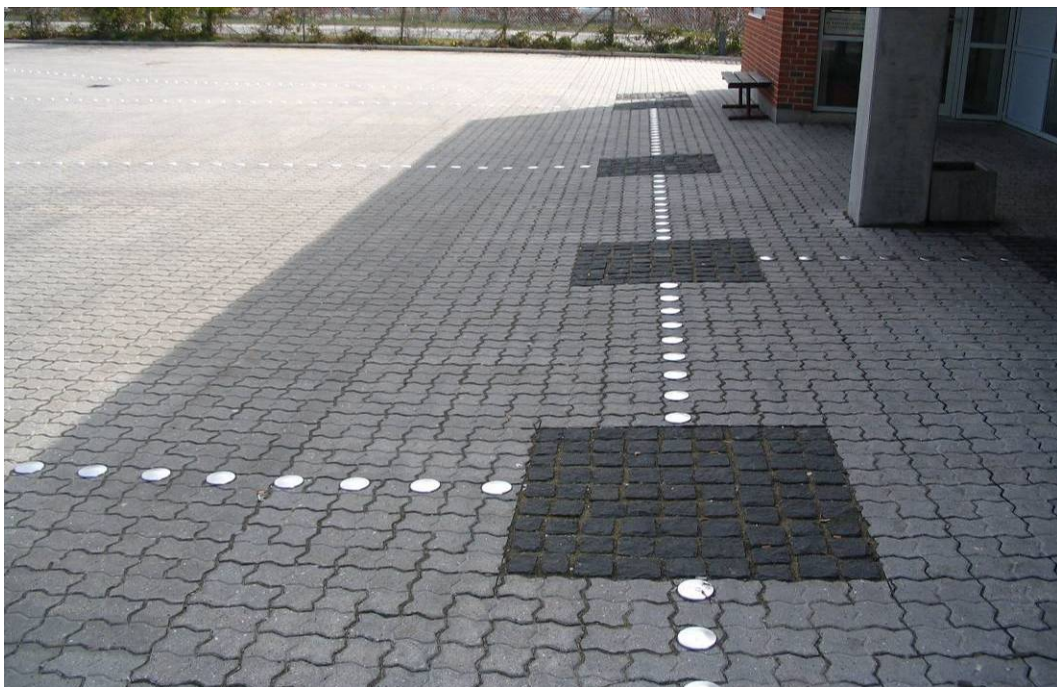
Særlige ledelinier på Hadsund Rutebilstation. Disse er dog ikke udført efter anbefalingerne.

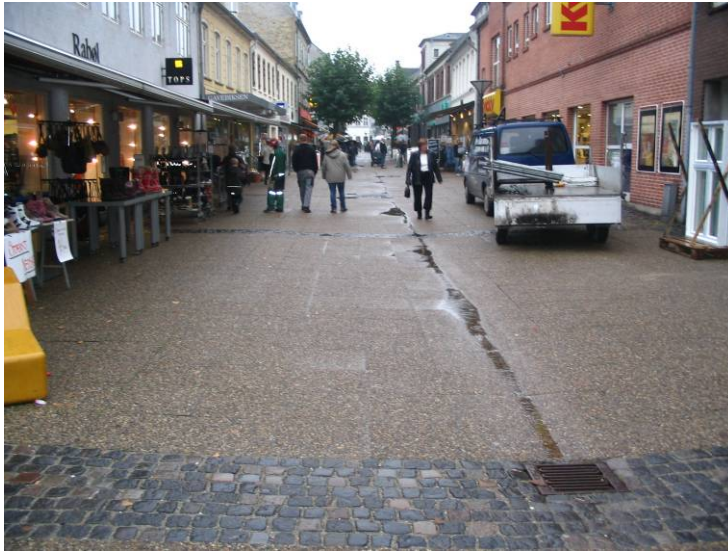
*Adelgade. I forgrunden chausséstensbånd*

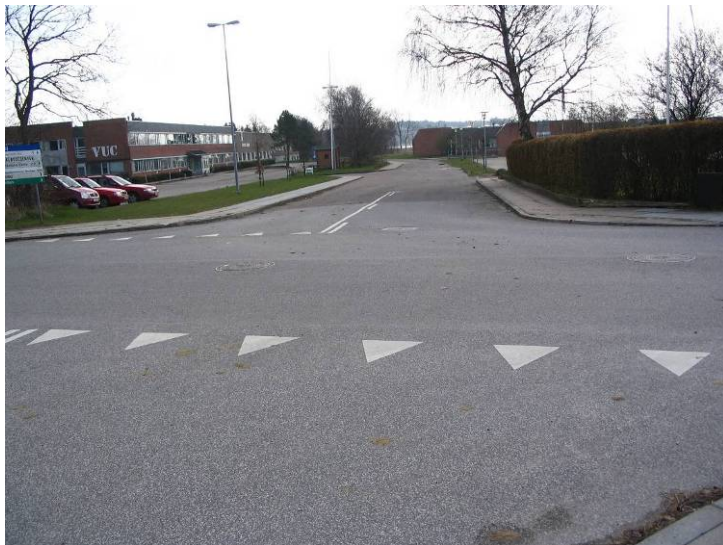
Tilgængeligheden i dette område er meget dårlig. Der er store niveauspring ved kryds. Gangbaner er afbrudt mange steder på grund af indkørsler til parkeringspladser.

Tilgængeligheden er dårlig ved Hadsund Hallerne, Teknisk Skole, VUC og 10. klassecenter

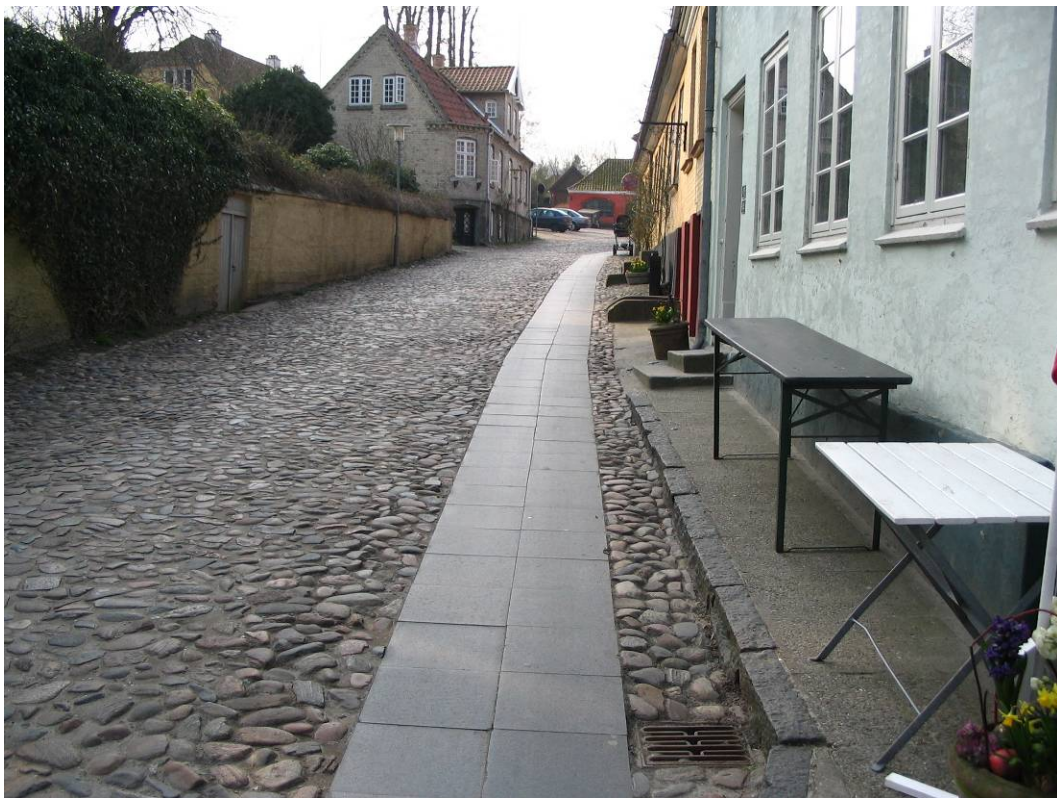
I den gamle bymidte er der meget dårlig tilgængelighed for stort set alle handicappede. Gaderne er belagt med toppede brosten. Der er ingen separate forgængerarealer, hvilket medfører at biltrafik og fodgængere anvender det samme færdselsareal.

Et enkelt sted er der anlagt en gangbane med granitfliser fra torvet op til apoteket. Denne plane gangbane gør det muligt at færdes med kørestol, rollator og lignende. Gangbanen er dog etableret som en del af kørebanen på grund af de snævre forhold. Særligt for synshandicappede er dette dog problematisk.

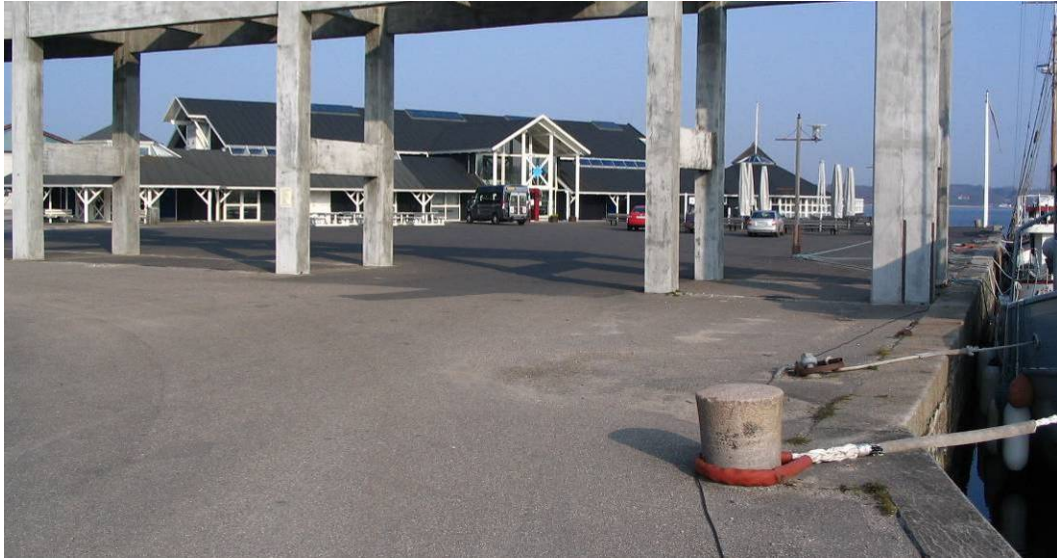
Tilgængelighedsruten går fra Fjordgade ned til Saltcenteret og Veterantogsbanen. Der er ingen gangbaner ned til de to attraktioner. Fodgængere færdes sammen med biltrafikken på havnen. Der er desuden ingen afskærmning mod vandet.

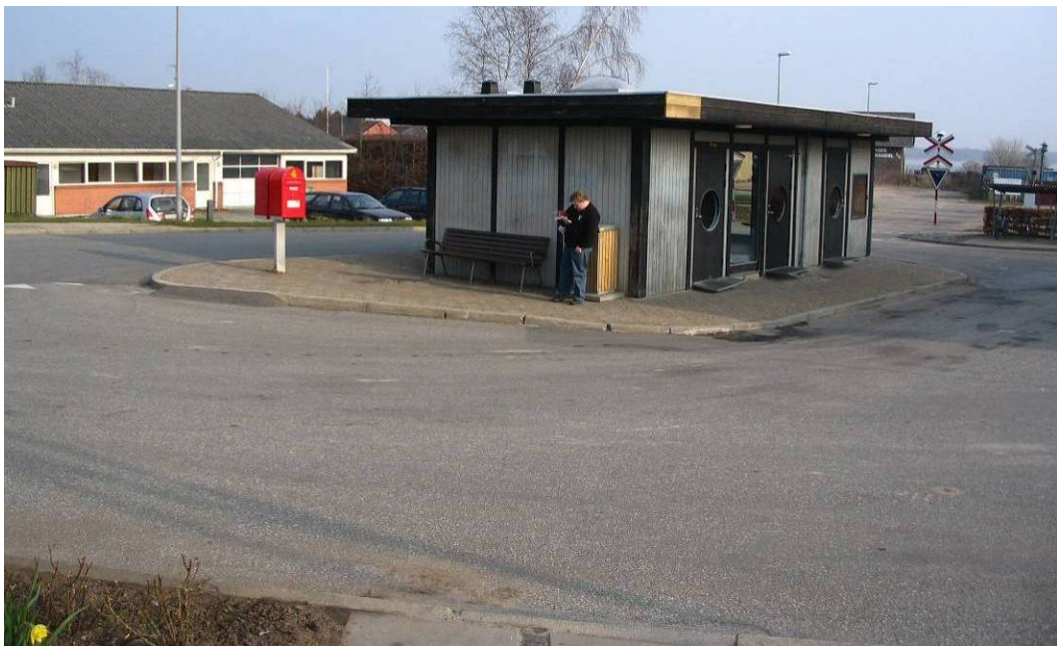
Busstationen i Mariager er meget utilgængelig. Busstationen består af en busø med ventesal og en bushelle. Til bushellen er der ingen ramper. Til busøen er ramperne meget stejle. Busstationen er utilgængelig for en del brugere på grund af niveau-spring.

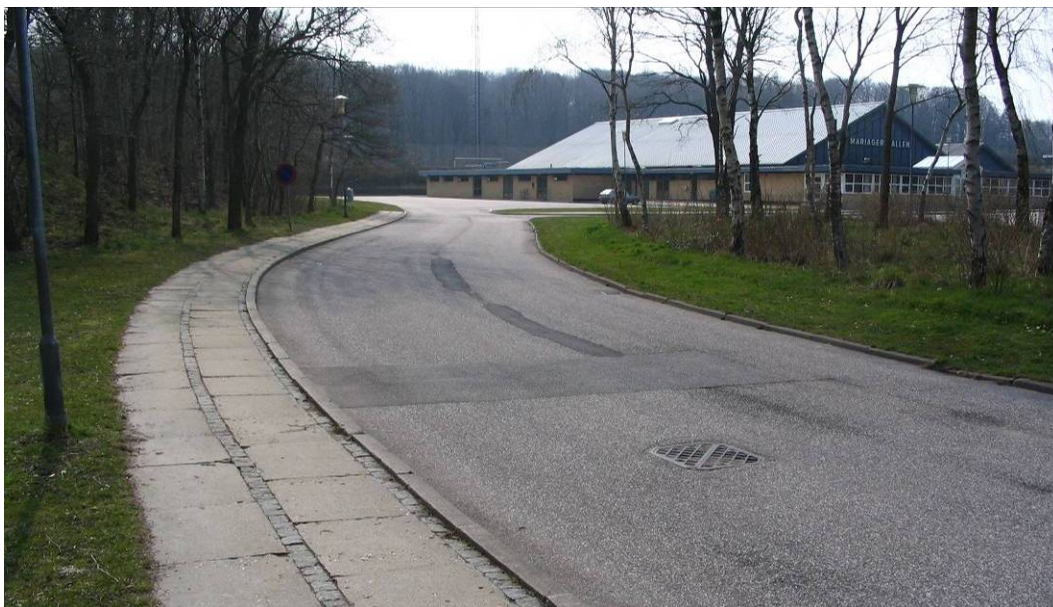
Hallen er placeret forholdsvis langt fra bymidten. Antallet af fodgængere fra bymidten til hallen med et handicap vurderes derfor at være lavt. Der er dog busstoppesteder på Gl. Hobrovej hvorfra fodgængere kan komme. Ved det sydlige af disse busstoppesteder er der intet fortov eller andre faciliteter. Fra Gl. Hobrovej ind til hallen er der flere steder niveauspring over det tilladelige.

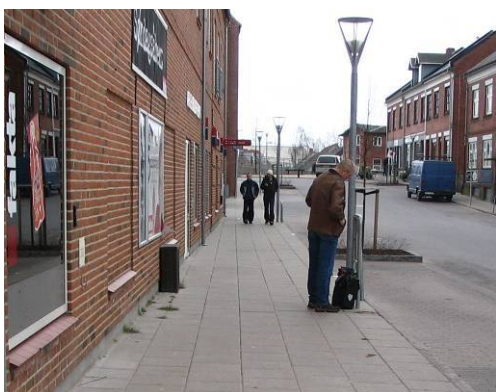
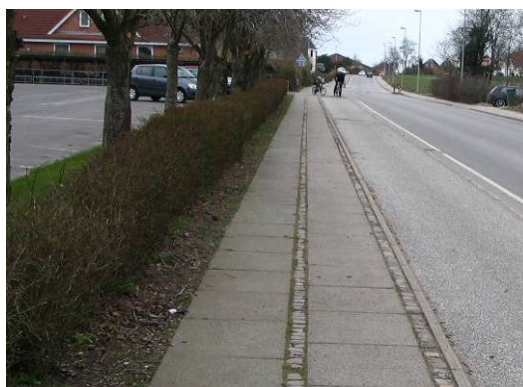
Særligt manglen på ledelinier i butiksområdet var iøjnefaldende i Arden. Dette skyldes, at der ikke er indarbejdet en ledelinie i den forholdsvis nye fortovsbelægning. Som det fremgår af billedet til venstre herunder, mangler der en naturlig eller en særlig anlagt ledelinie. På billedet til højre er vist en gangbane i Arden, hvor ledelinien er indarbejdet i midten af fortovet ved en chaussestensrække.

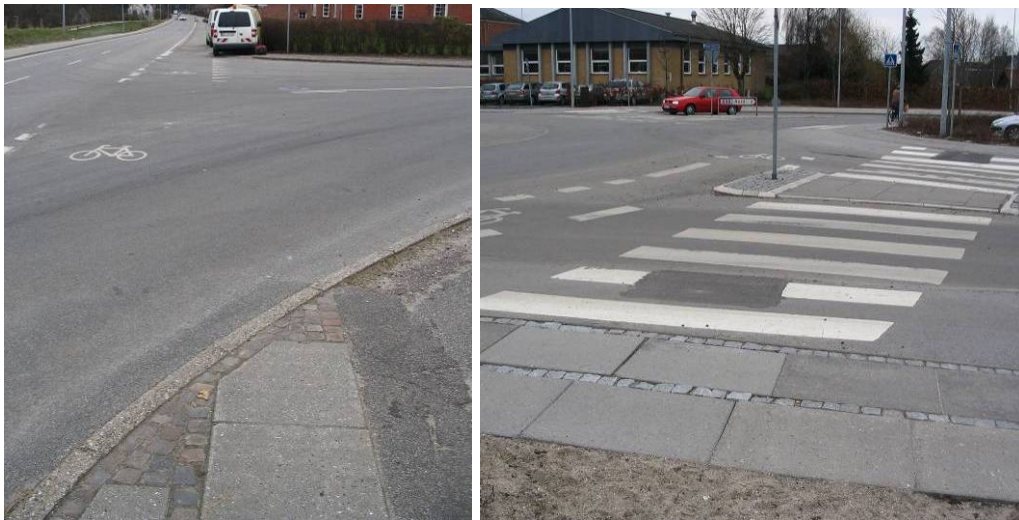
I rundkørslerne i Arden er det ikke muligt at færdes som synshandicappet. Det er ikke muligt at orientere sig i rundkørslerne.

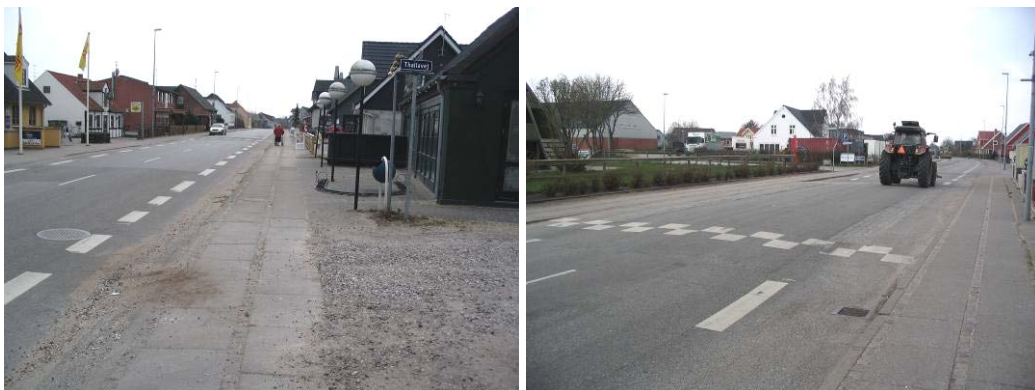
Kystvejen er svær at krydse. Om sommeren er der meget trafik på Kystvejen. Der er ingen egentlige krydsningspunkter med midterheller, fodgængerfelt eller lignende. Kystvejen er dog også svær at krydse, da ramperne langs vejen er for stejle.

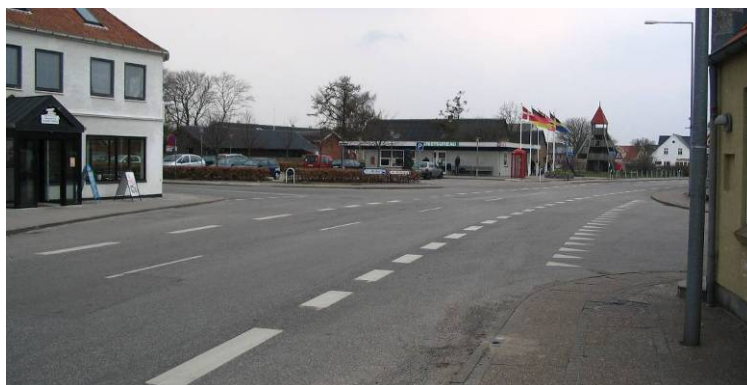
Krydset Kystvejen/Novovej er et forholdsvis stort kryds, når man sammenholder det med det store behov, der er for krydsning i alle retninger om sommeren. Ramperne i krydset er stejle. Synshandicappede har ikke noget at orientere sig efter, når de skal krydse vejen.

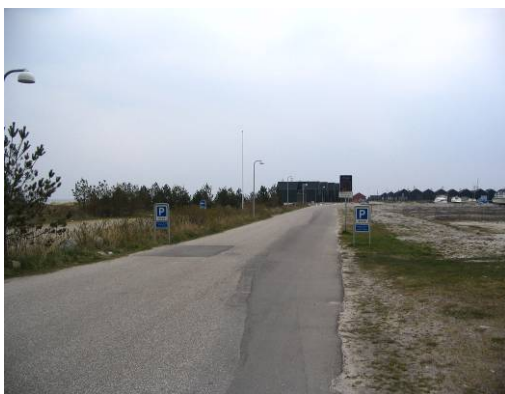
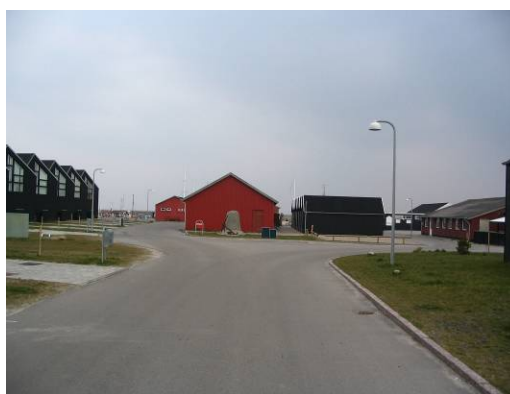
Fra Kystvejen nås havnen via Havnepladsen. De første 140 m fra Kystvejen er der fortov i den sydlige side af Havnepladsen. De resterende ca. 500 m ned til havnen er der intet fortov eller stisystem. Fodgængere færdes i vejkanterne.

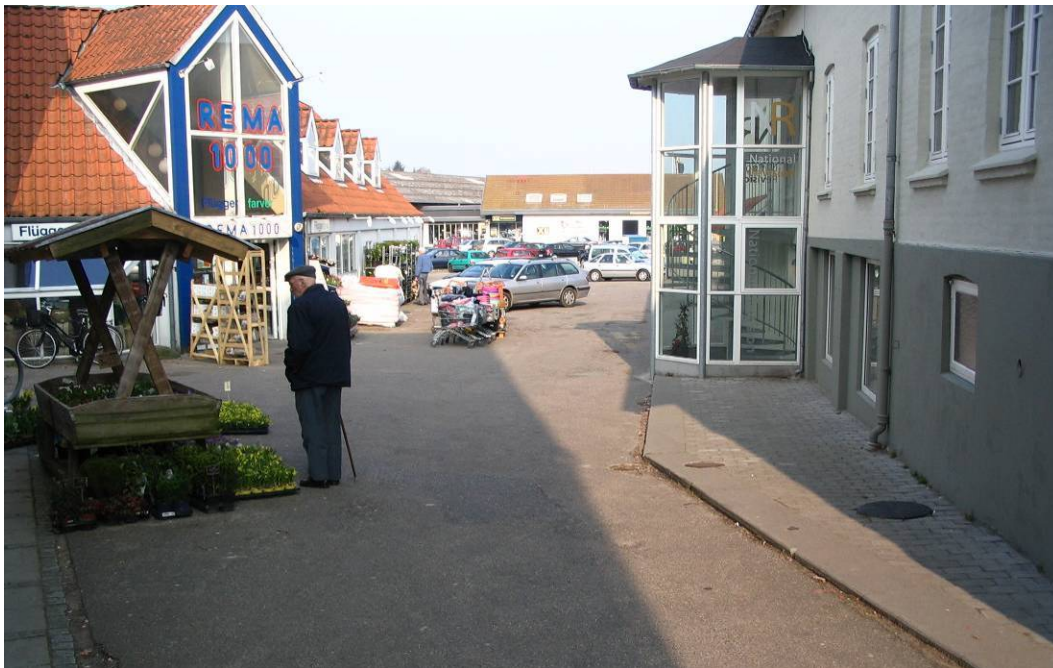
På Fruengårdsplads mangler gangbaner.

Den nemmeste løsning vil være at lægge ruten udenom Fruengårdsplads. Der er dog vigtige funktioner på pladsen såsom posthus og indkøb. Pladsen bør ændres, så der indarbejdes gangbaner. Det er ikke muligt at give et prisoverslag på dette, da der foreslås en grundlæggende ændring af pladsens struktur.

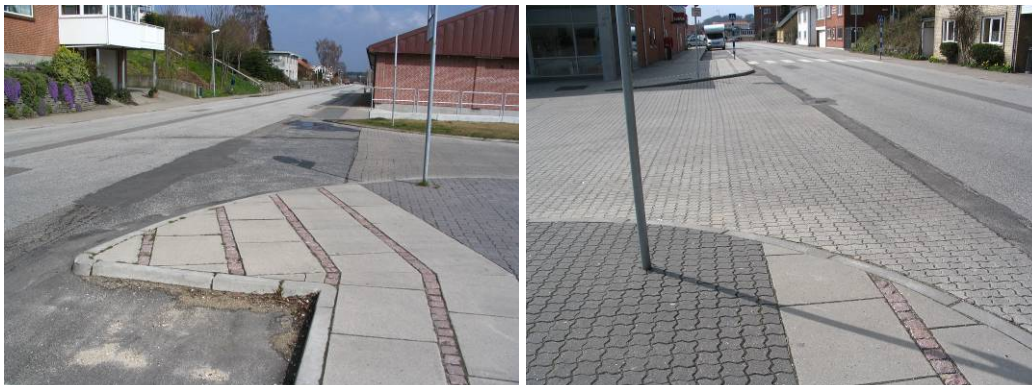
Ved rutebilstationen er gangbanen afbrudt ved ind- og udkørslen fra terminalområdet. Fortovene burde føres igennem disse steder. Fortovene bør dog sænkes, så bus-

serne ikke skal passere en niveauforskel. Busserne vil dog få vigepligt. Dette anslås at koste ca. 105.000 kr.

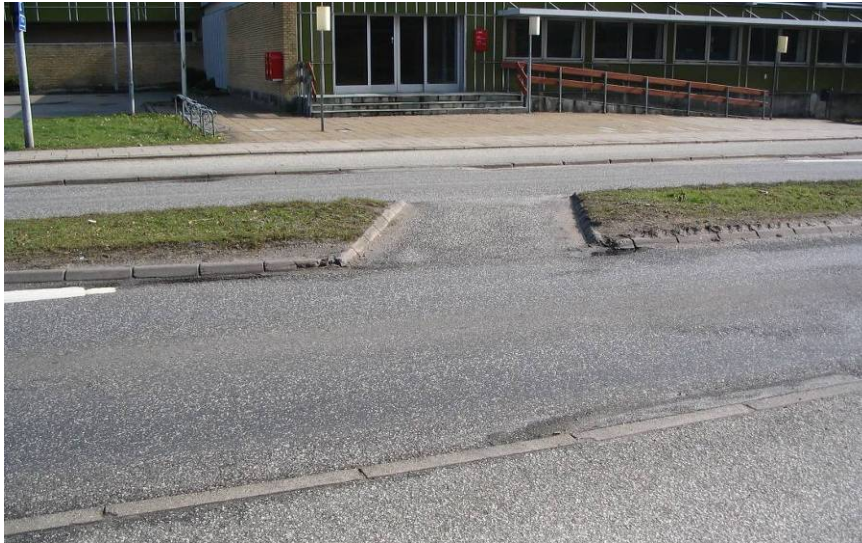
Himmerlandsgade. Ved Borgerservice mangler fodgængerfelt.

På Himmerlandsgade er der en krydsningsmulighed overfor Borgerservice. Krydsningsmuligheden er dog ikke brugbar for synshandicappede, da der ikke er et fodgængerfelt. Da dette er en af de mest befærdede strækninger i Hadsund, kan et fodgængerfelt ikke anbefales. Synshandicappede kan krydse i fodgængerfeltet ved Storgade. Himmerlandsgade er statsvej.

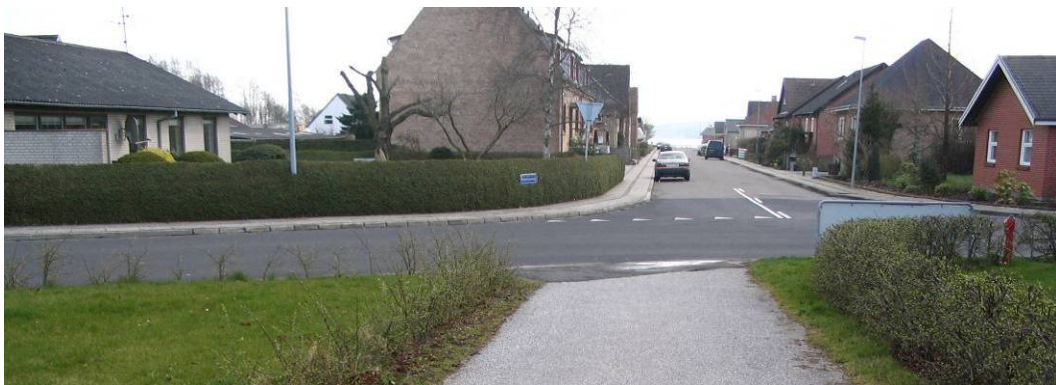
Hvor ruten krydser Østre Allé mod Fiskerihavnsvej mangler en krydsningsmulighed.

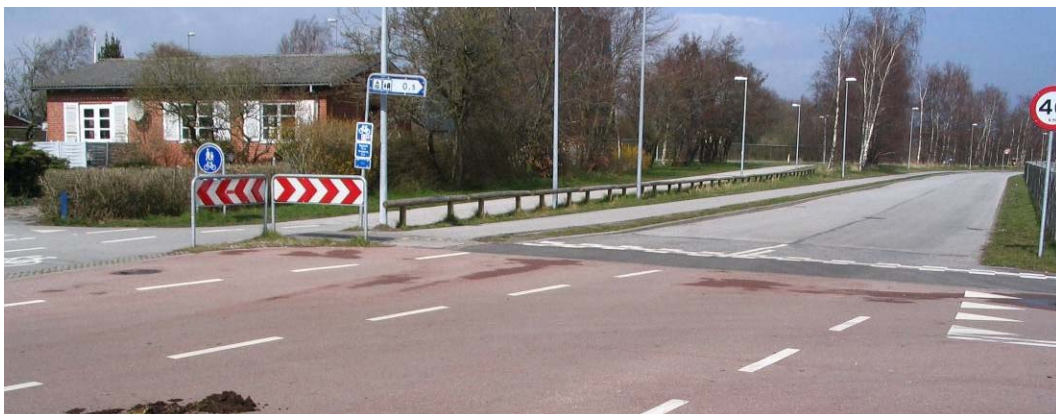
Hvor ruten krydser Ved Stranden ned mod Hadsund Hallerne mangler at gangbanen føre igennem ligesom cykelstien eller der mangler et fodgængerfelt.

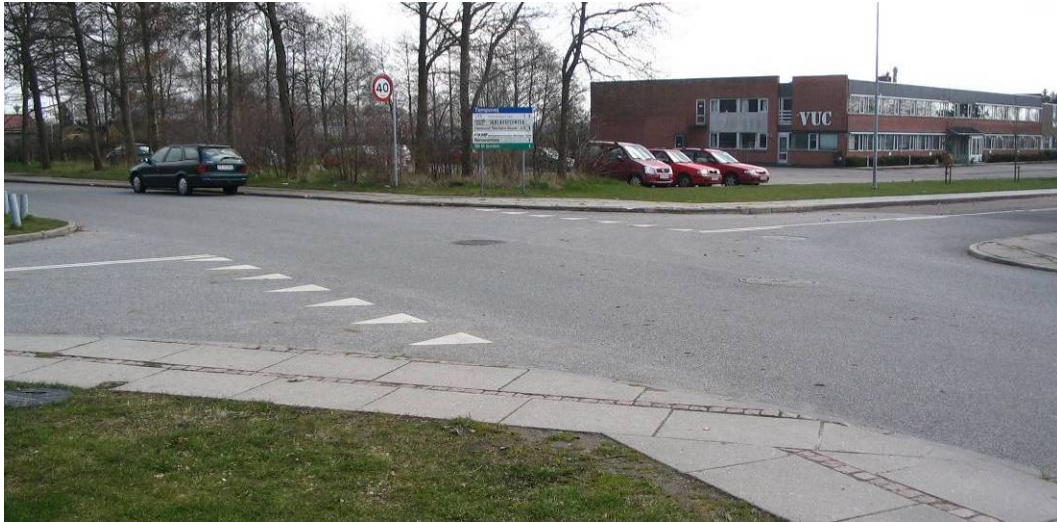
Kryds ved Hadsund Hallerne er utilgængeligt for synshandicappede.

Ved Hadsund Hallerne, VUC, Teknisk Skole og 10. klassescenteret mangler krydsningsmuligheder. På Ved Stranden bør der etableres et fodgængerfelt ved Hadsund Hallerne.

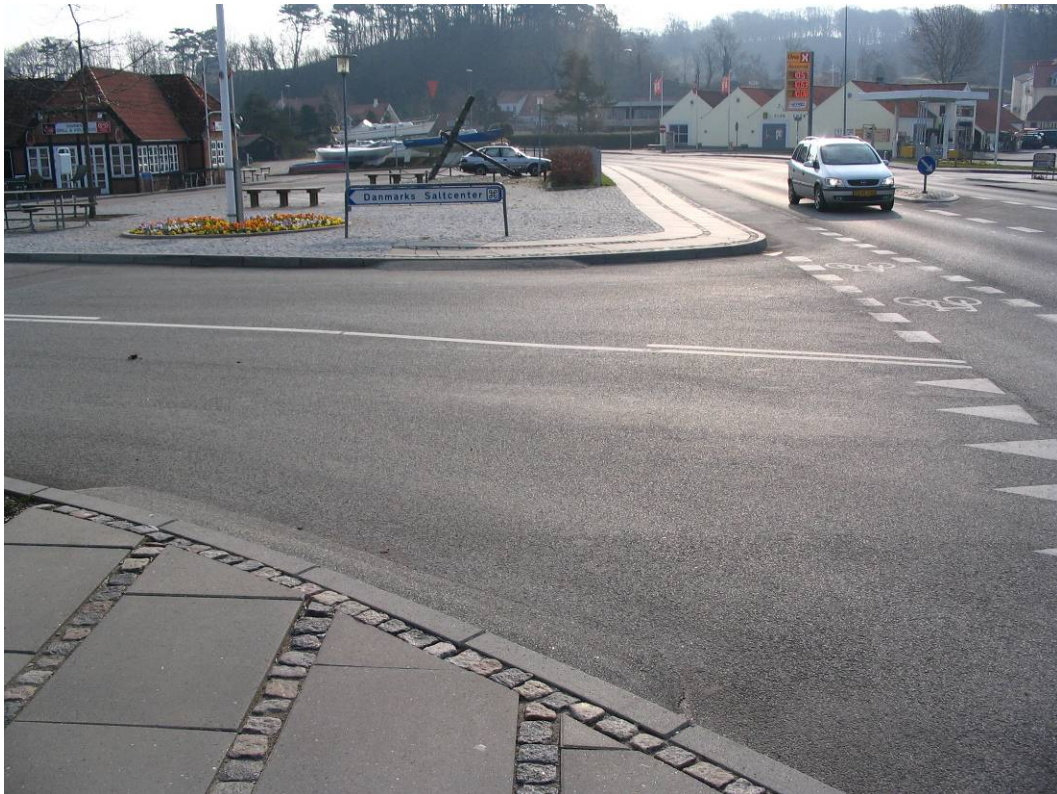
Fodgængere krydser i dag bag vigepligtslinien. Ramperne på begge sider er for stejle.

Fra Fjordgade mod Saltcenteret er vigepligtslinien trukket langt frem, hvorved fodgængere ikke kan passere. Vigepligtslinien bør trækkes tilbage, så fodgængere kan passere. Oversigtsforhold skal sikres. Anslået pris 5.000 kr. Om denne udkørsel ændres i forbindelse med Havneomdannelsen vides ikke. Løsningen bør derfor afventes denne plan. En midterhelle ville være til gavn for krydsningsmulighederne. En midterhelle anslås til 35.000 kr. Er det nødvendigt at udvide krydset anslås løsningen at koste 150.000 kr.

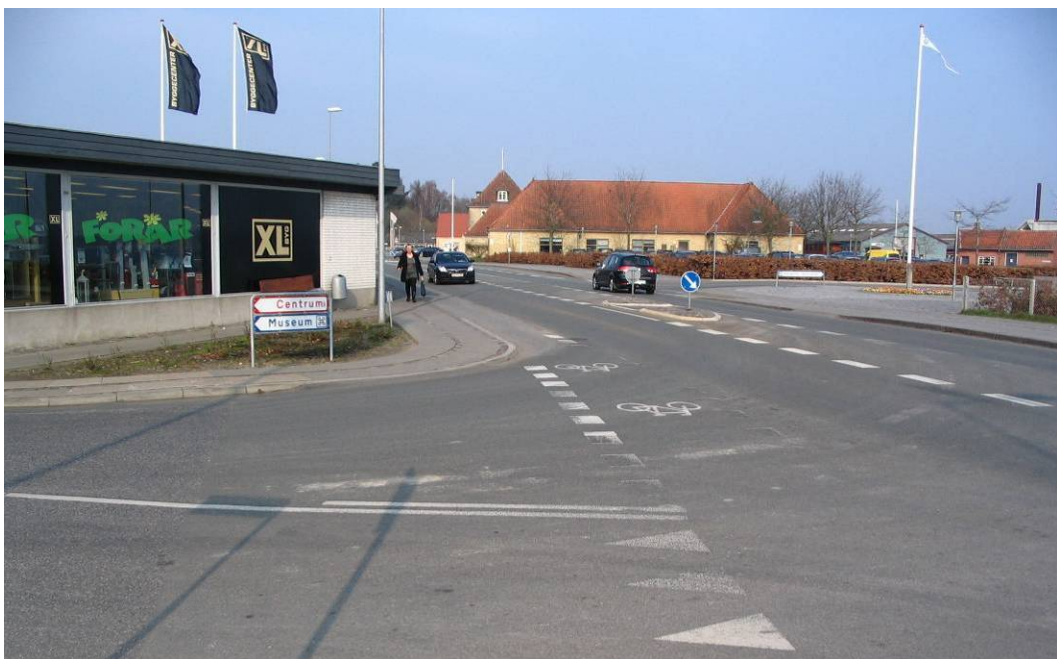
Ved Havnevej er der en krydsningsmulighed på Fjordgade. Der mangler dog et fodgængerfelt, så krydsningsmuligheden kan anvendes af alle.

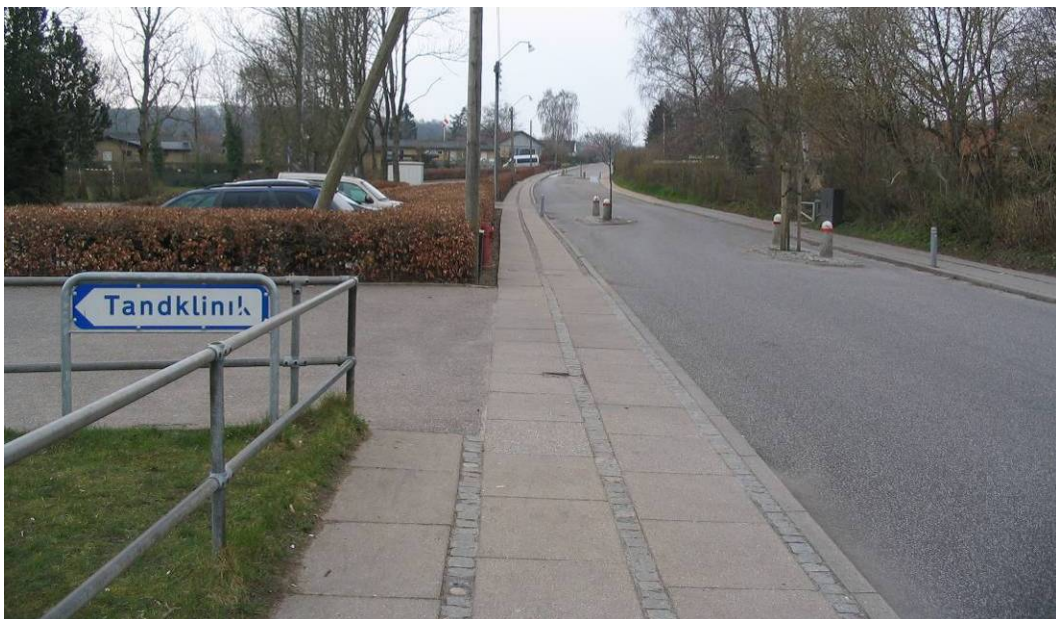
På Hjulhusvej mangler der en krydsningsmulighed ud for skolen. Der er hastighedsdæmpende foranstaltninger på vejen.

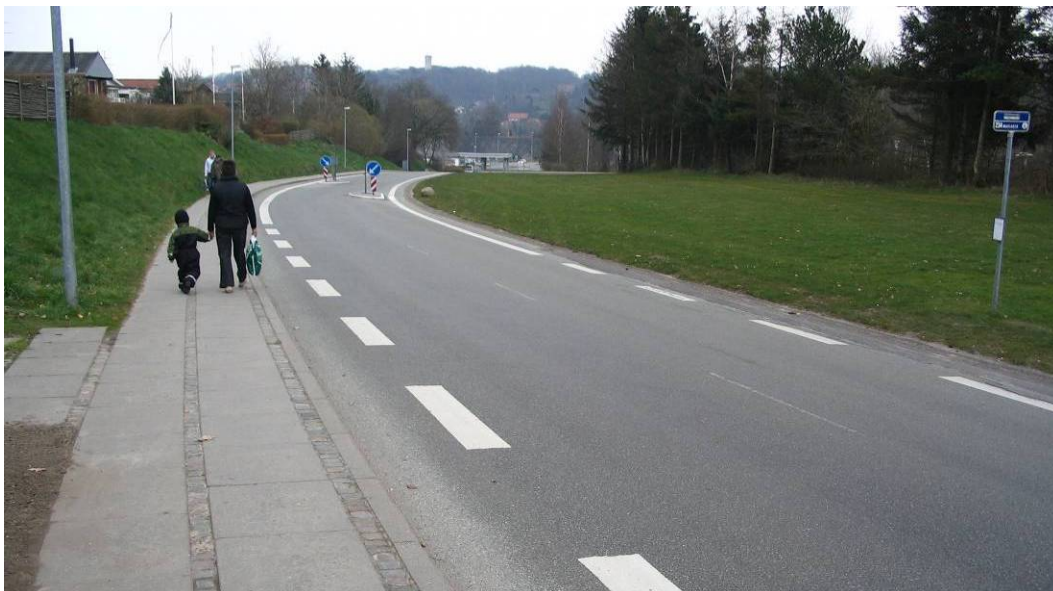
På Gl. Hobrovej mangler der en krydsningsmulighed ved Mariager Hallen.

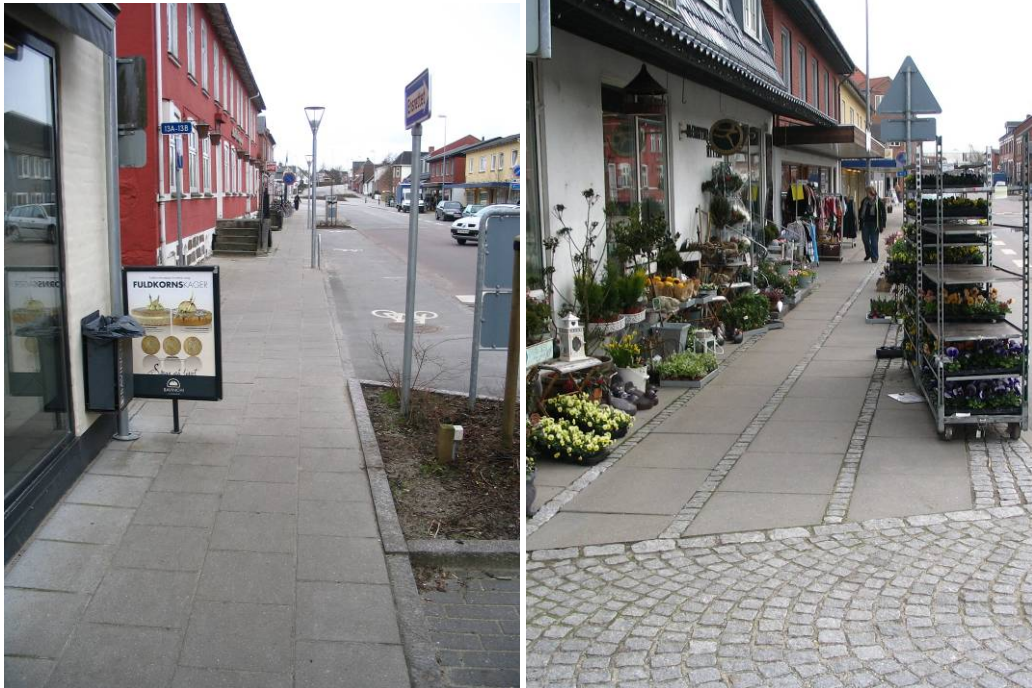
11 steder er registreret smalle gangbaner. Det er primært et udtryk for, at udstillinger fra butikker reducerer gangarealet. Butikker skal henstilles til at placere udstillinger, så det er muligt at passere.

To eksempler fra Arden, hvor udstilling giver en smal gangbane.

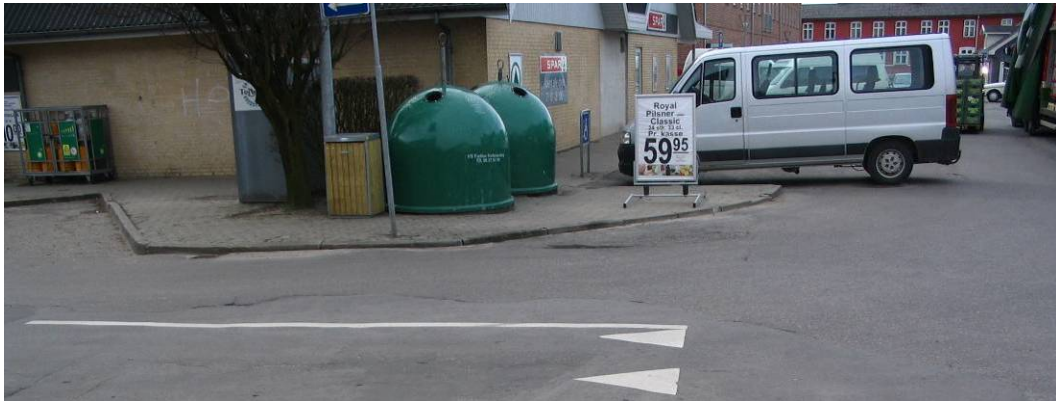
Flaskecontainer i Arden

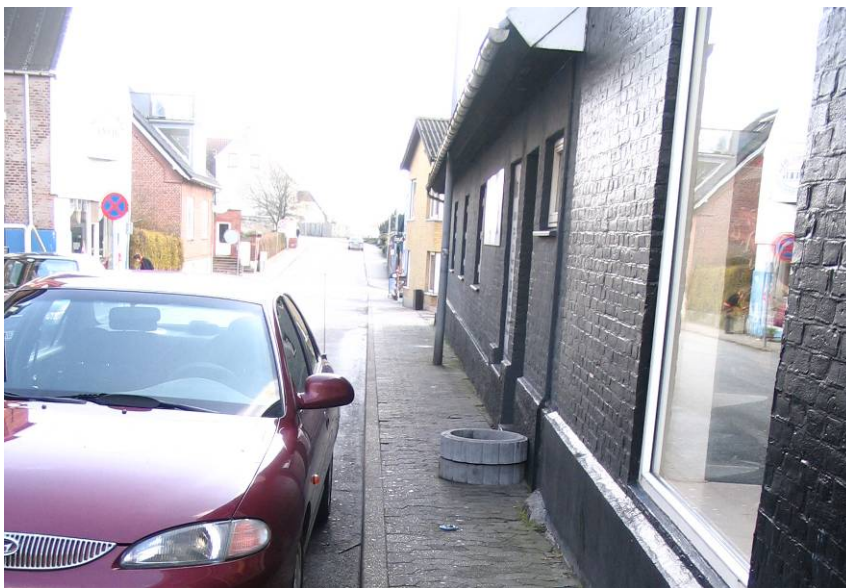
Betonringe på Jacob Møllersgade i Hadsund

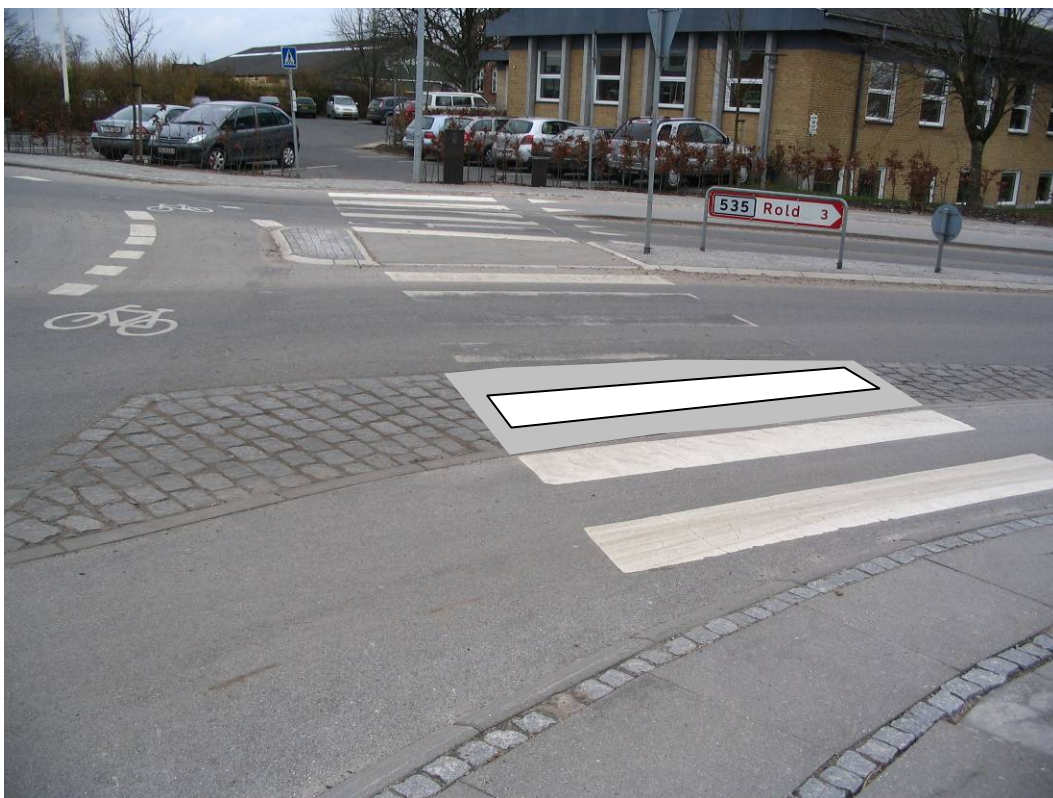
Belægningen i fodgængerkrydsninger bør være jævne.

I Arden er der brosten i en fodgængerovergang i rundkørslen øst for banen. Her bør brostensstykket afbrydes i fodgængerovergangen, så der etableres en jævn overgang. Det vurderes, at dette vil koste ca. 20.000 kr.

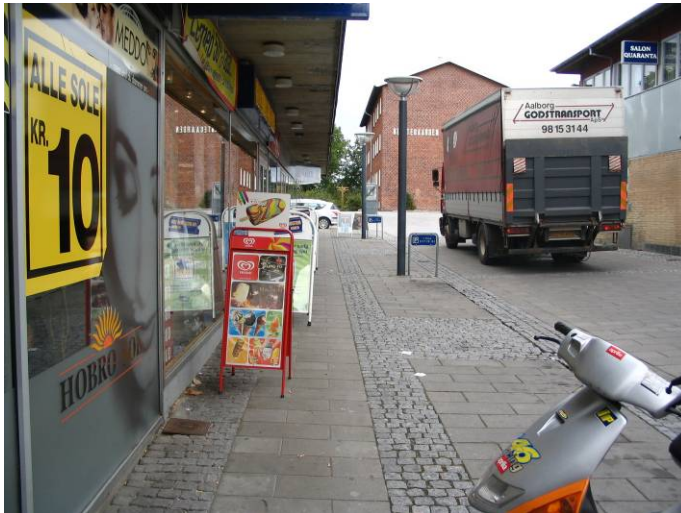
Gaden har en fornuftig indretning med et markeret, jævnt gangareal afgrænset af chausséstensbånd, som blinde og svagtseende kan orientere sig efter. Men sandwichskiltene er i vejen for kørestolsbrugere, som tvinges ud i chausséstensbåndet.
