Bilag 1. Grafisk fremstilling af vandstandsdata for Glenstrup Sø 2015-2020. (version 8. feb.)

Punkt 1 – udviklingen i vandstanden før og efter projektet.

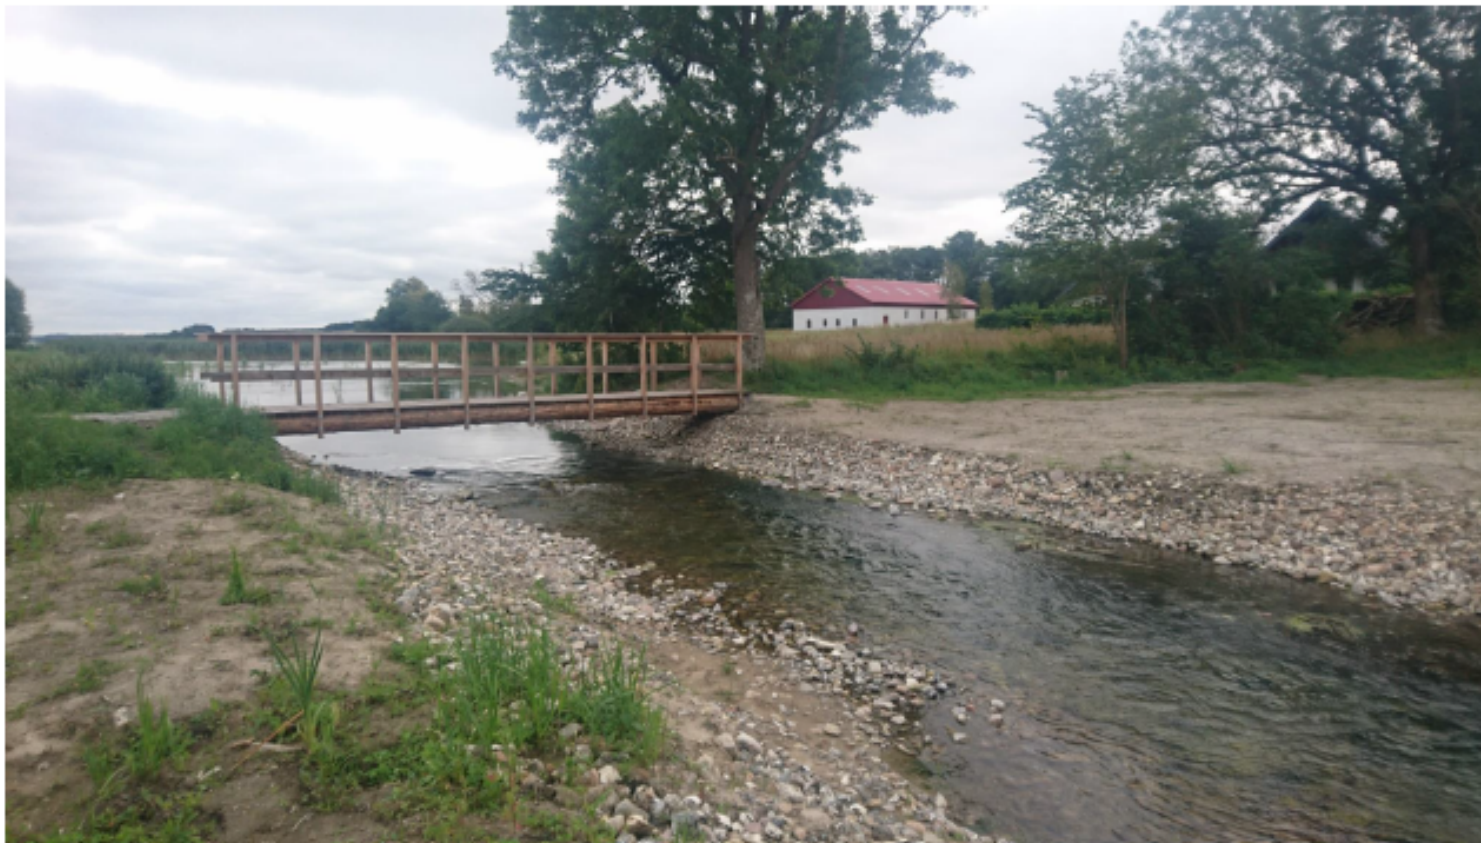
Billedet viser det nye afløb fra søen ultimo 2017.

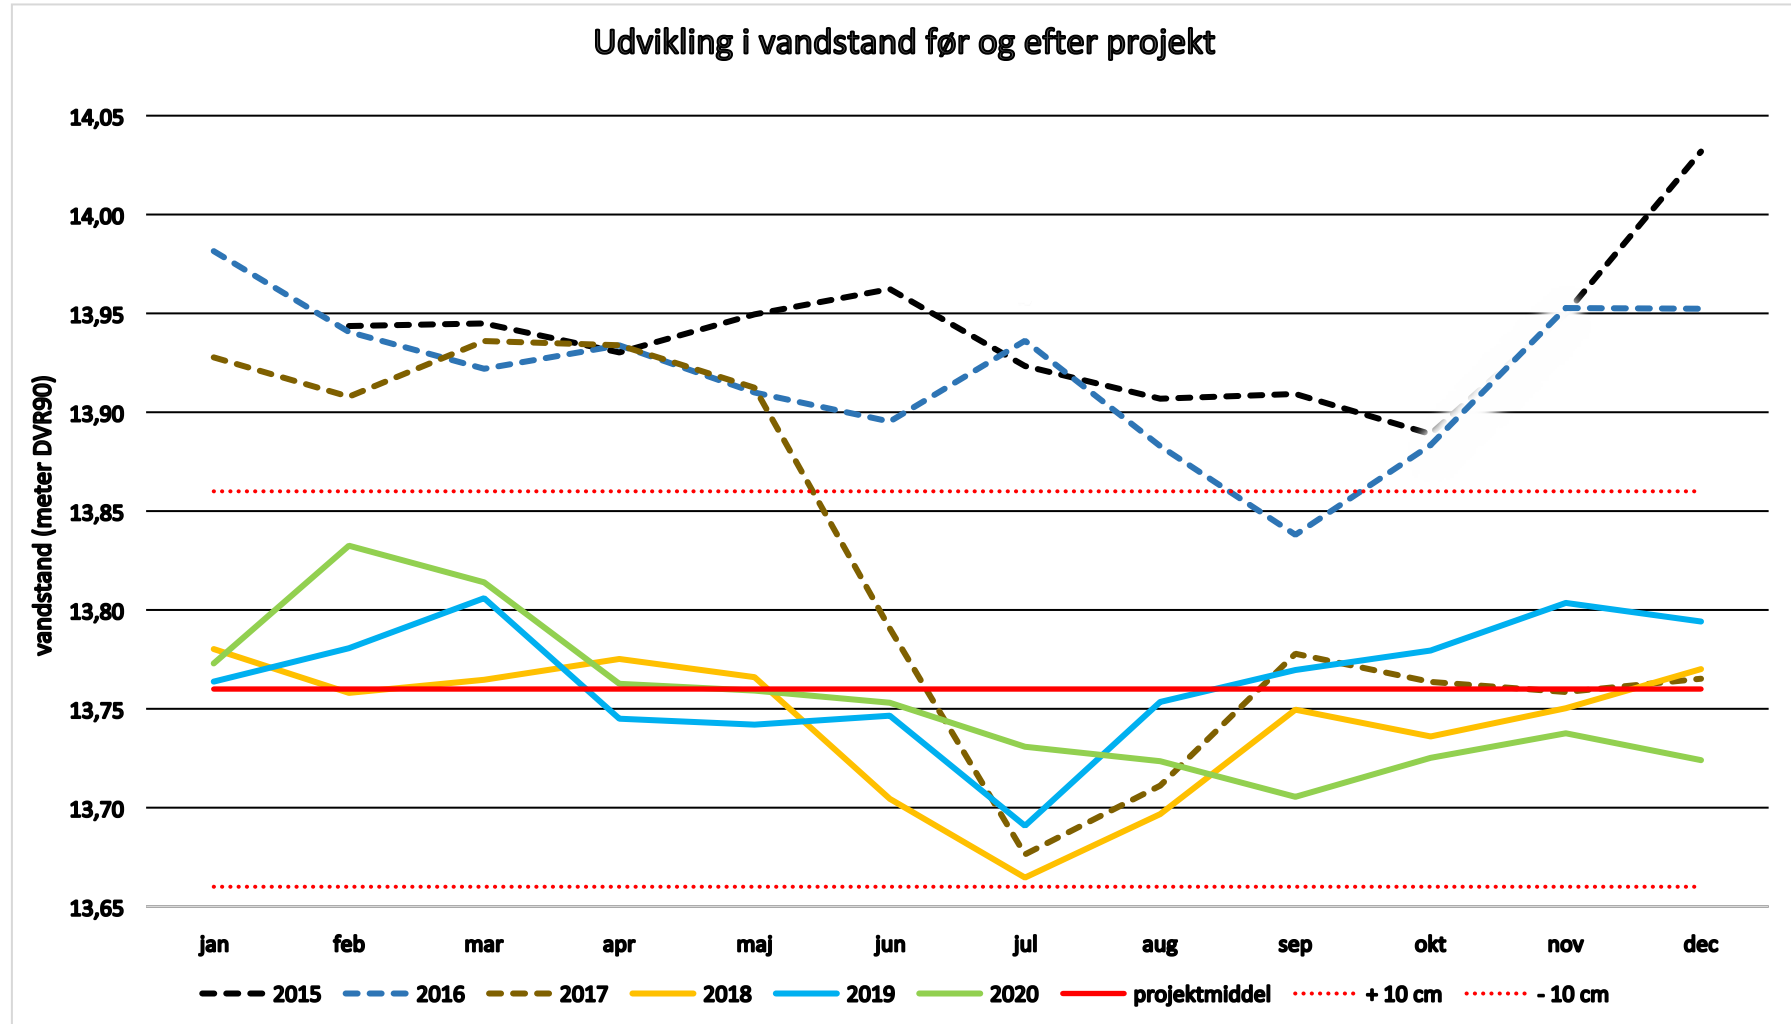
Graf 1. Viser middel-vandstande pr. måned fra vandstandsmåleren i vest (ved afløbet) før og efter projektet:

Grafen viser udviklingen i vandstanden i Glenstrup Sø før (stiplede linjer) og efter projektet (ubrudte linjer). Projektet blev gennemført i sommeren 2017 og blev endeligt godkendt i december 2017.

Projektet fastsatte en ny middelvandstand på 13,76 m (rød ubrudt linje), som forventes at svinge indenfor +/- 10 cm over året (lagt ind, som 2 røde stiplede linjer over og under middelvandstanden).

Som det fremgår af grafen, så falder vandstanden markant, da projektet blev gennemført sommeren 2017. Grafen viser også, at vandstanden svinger som forventet omkring projektmiddel og holder sig pænt inden for de +/- 10 cm efter projektet.

I juli 2020 blev der foretaget en vedligeholdende tilretning af afløbet på baggrund af et tilsyn, som viste at der var en marginal overskridelse af bundkoten i visse punkter på 5-10 cm. Denne vedligeholdelse vil beregningsteknisk medføre, at søen kommer hurtigere af med vandet ved høje vandføringer og derfor ikke når så høje vandstande. Dette kan være svært at dokumentere (se under punkt 3), men i hvert fald synes data at understøtte dette, da vandstanden er lavere i perioden sept-dec 2020 sammenlignet med 2018 og 2019 (se graf 1).

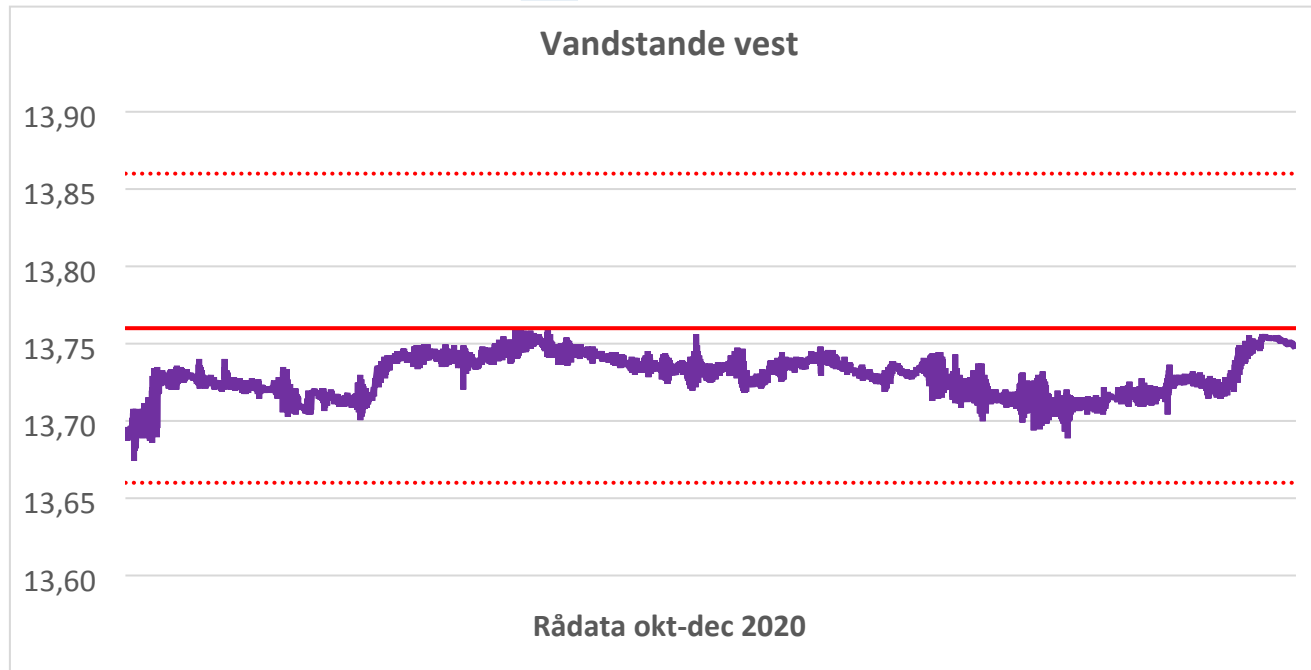
Graf 2a. Viser udsving i vandstande i vest (sammenlign med graf 2b):

Graferne viser rådata i perioden, hvor den nye måler i øst-enden er aktiv. Sammenlignes de to grafer fra henholdsvis vest-enden (lilla i graf 2a) og øst-enden (grøn, graf 2b), kan man se at vandstanden svinger, men at udsvingene er særligt tydelige i øst-enden pga. vinden og resulterende de bølgetoppe og -dale. Vandstanden i øst-enden kan derfor opleves højere på blæsende dage. Vandstanden i øst-enden ligger dog stadig pænt inden for rammerne af det godkendte projekt, dvs. at på den lilla og grønne kurve på graferne 2a og 2b svinger under/omkring projektmiddel (rød linje) og holder sig indenfor +/- 10 cm over året (stiplede røde linjer).

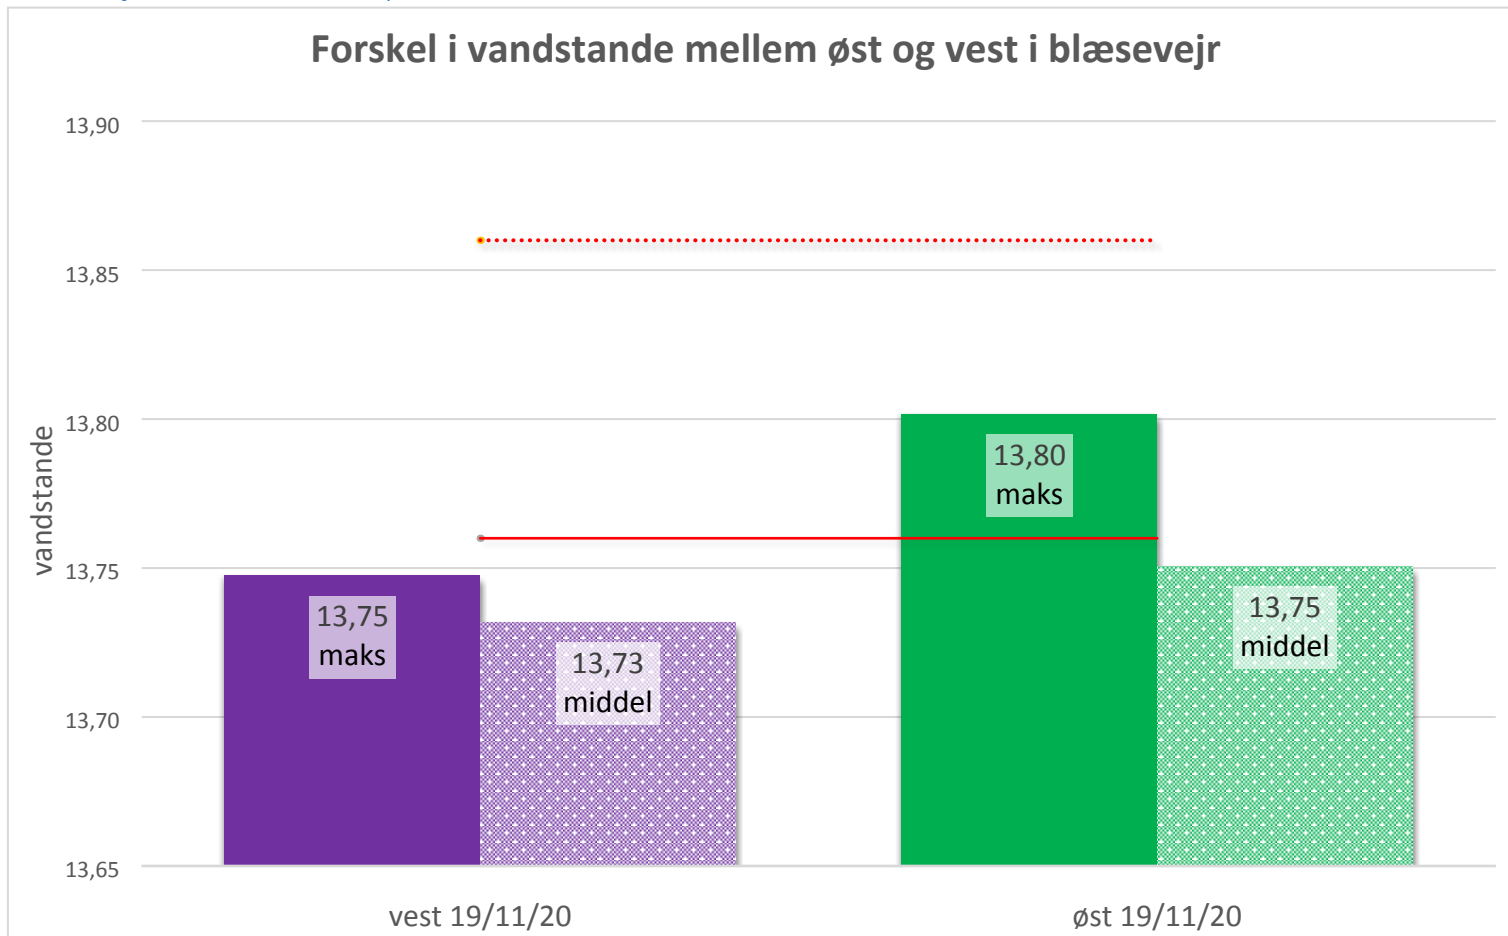
Graf 2c. Sammenligning af maks og middel vandstande fra hhv. vandstandsmåleren i vest og øst ved den kraftigste blæsevejrshændelse i måleperioden:

Grafen sammenligner maks (hel) og middel (prikket) vandstanden i vest (lilla) og øst (grøn) ved den kraftigste blæsevejrshændelse i måleperioden. Ifølge DMI er det kraftigste blæsevejr i Mariagerfjord Kommune målt den 19. november 2020 (højeste 10 minutters middelvind på 16 m/s og højeste vindstød på 23 m/s). Den 19. november er den største målte forskel i vandstanden mellem vest og øst således 5 cm (13,75 i vest og 13,80 i øst). Tager man et gennemsnit af de målte

vandstanden den 19/11 reduceres forskellen til 2 cm (13,73 i vest og 13,75 i øst). Den indlagte røde linje viser projektmiddel vandstanden på 13,76 m og den stiplede røde linje viser projektmiddel + 10 cm. Det ser således ud til, at vindstuvningen i Glenstrup Sø er minimal, i hvert fald set ud fra en gennemsnitsbetragtning.
