Korup Å

Vandløbsrestaurering 2019

Længdeprofil projekterede forhold

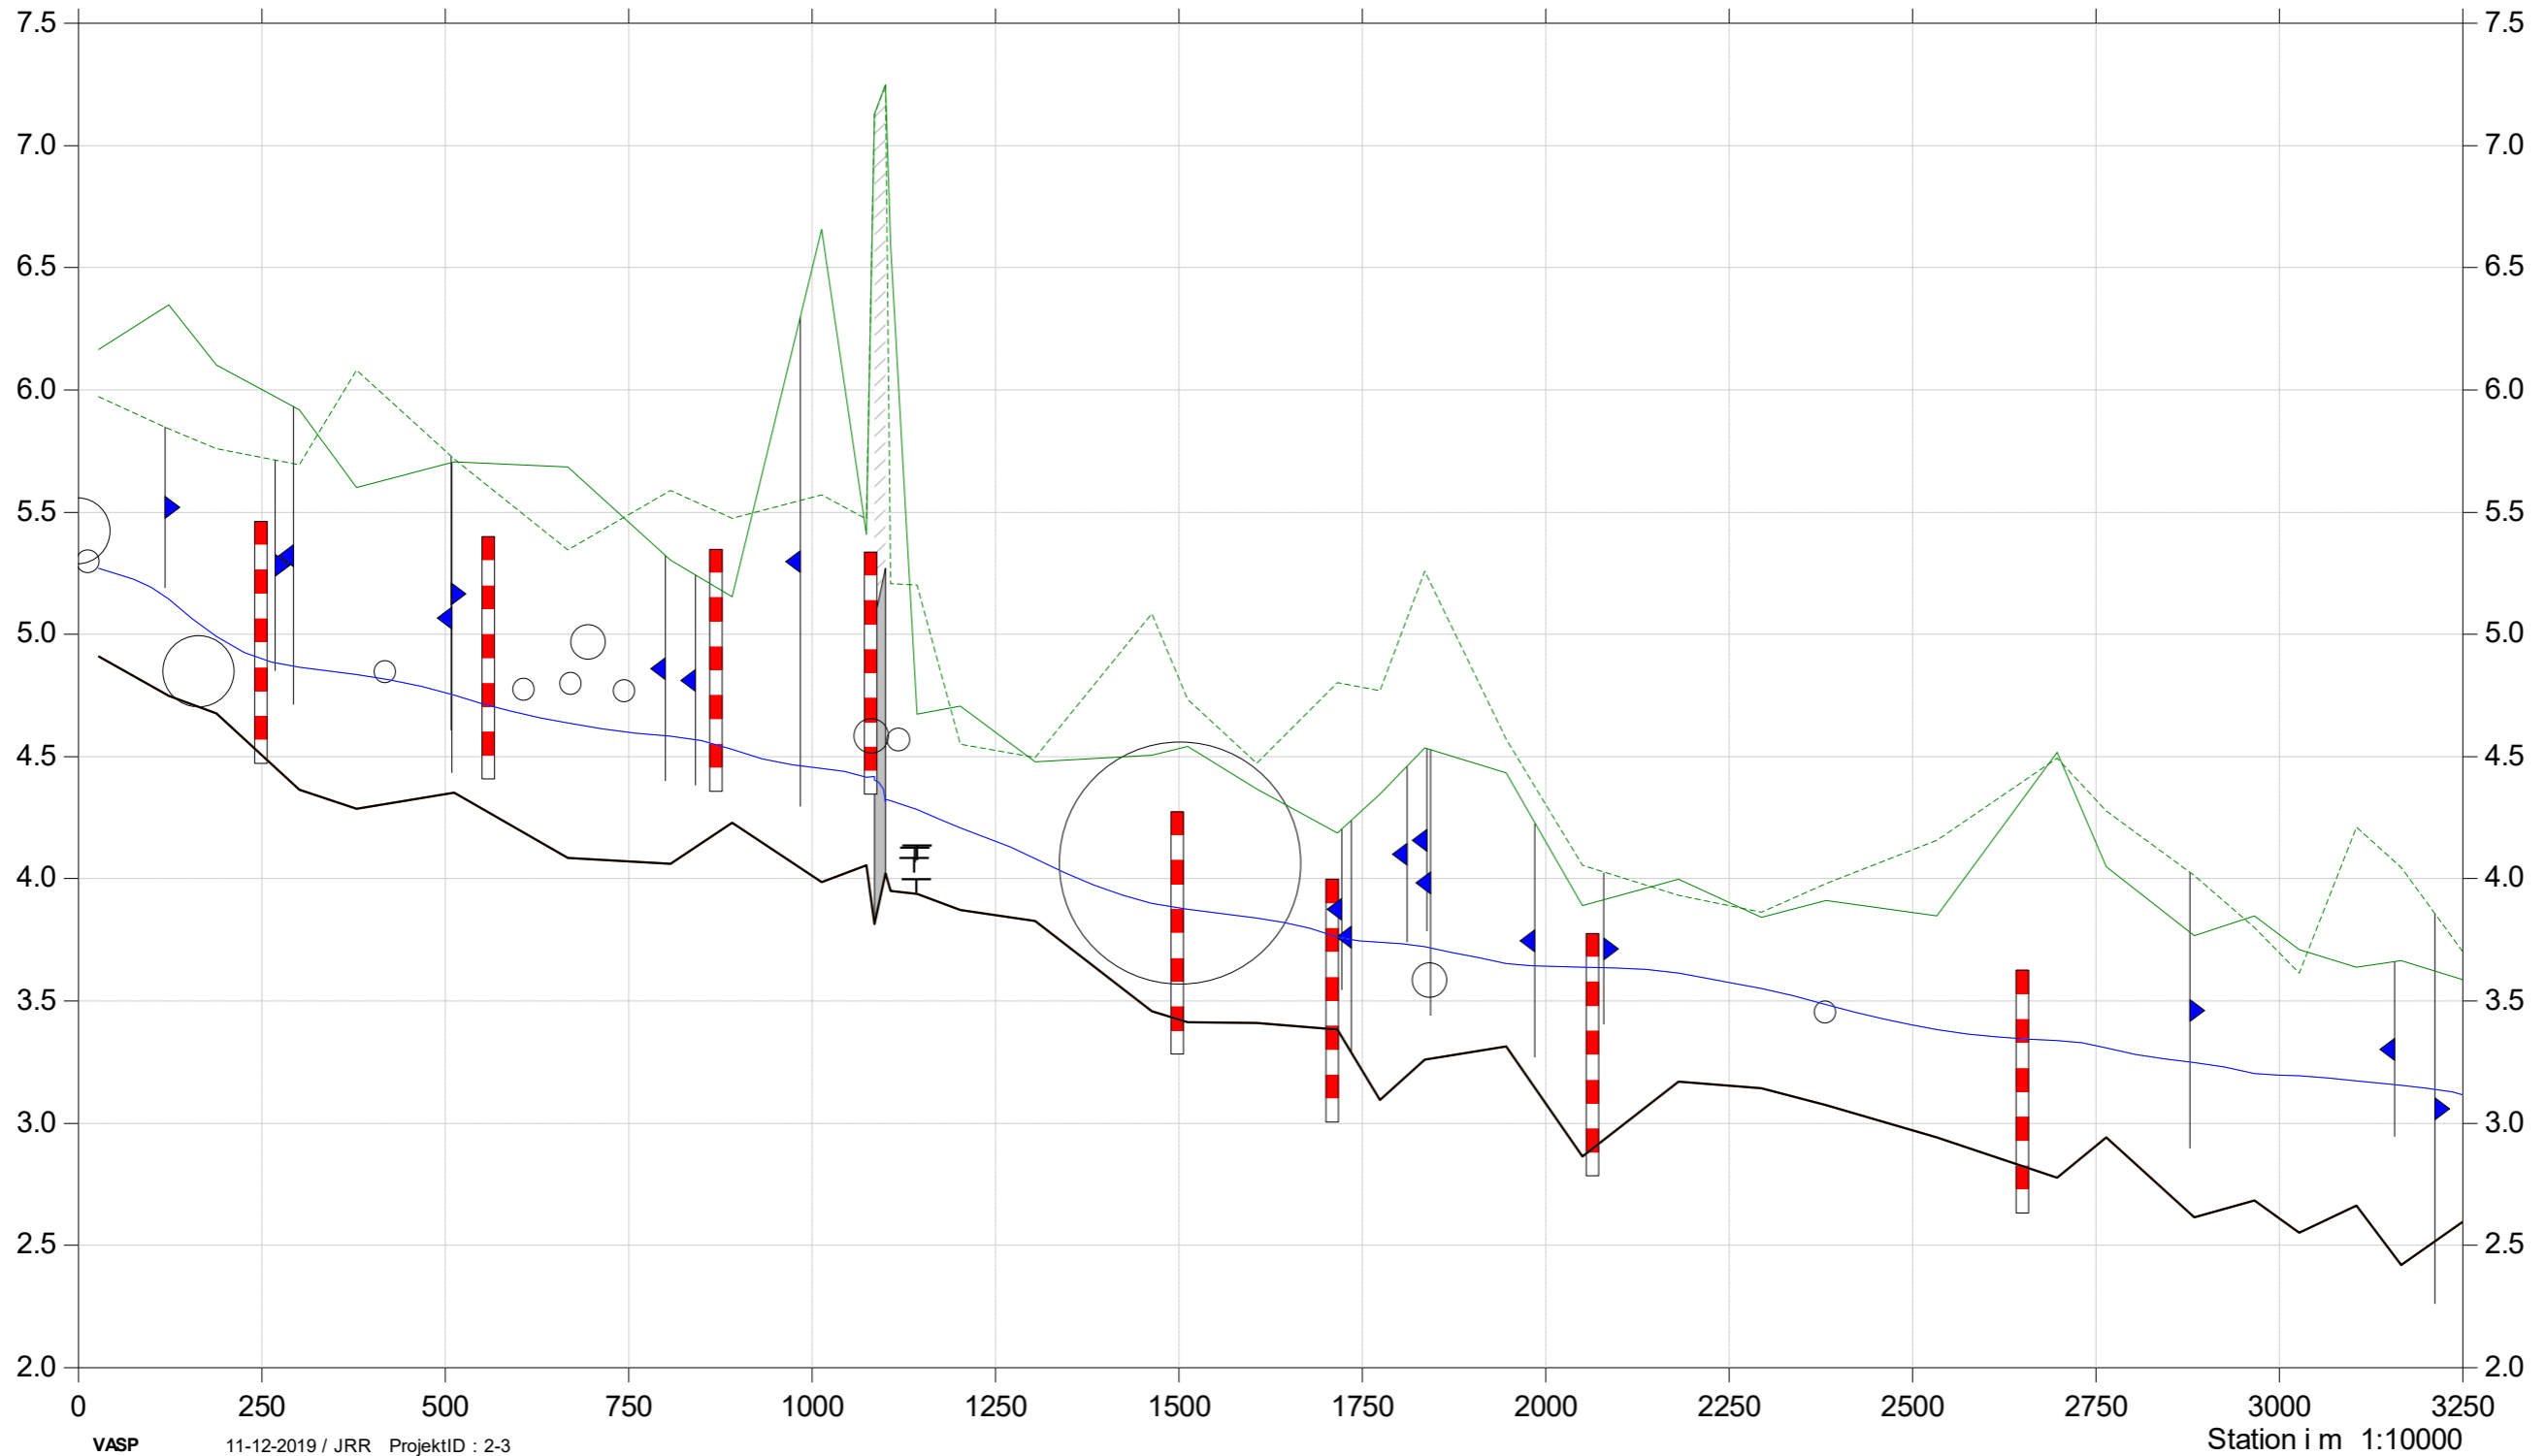
- Terræn Højre
- Terræn venstre
- Opmålt bund
- Projekteret bund
- Modelleret vandspejl, nuværende årsmiddel
- Modelleret vandspejl, projekteret årsmiddel

Kote i m DVR90 1:30

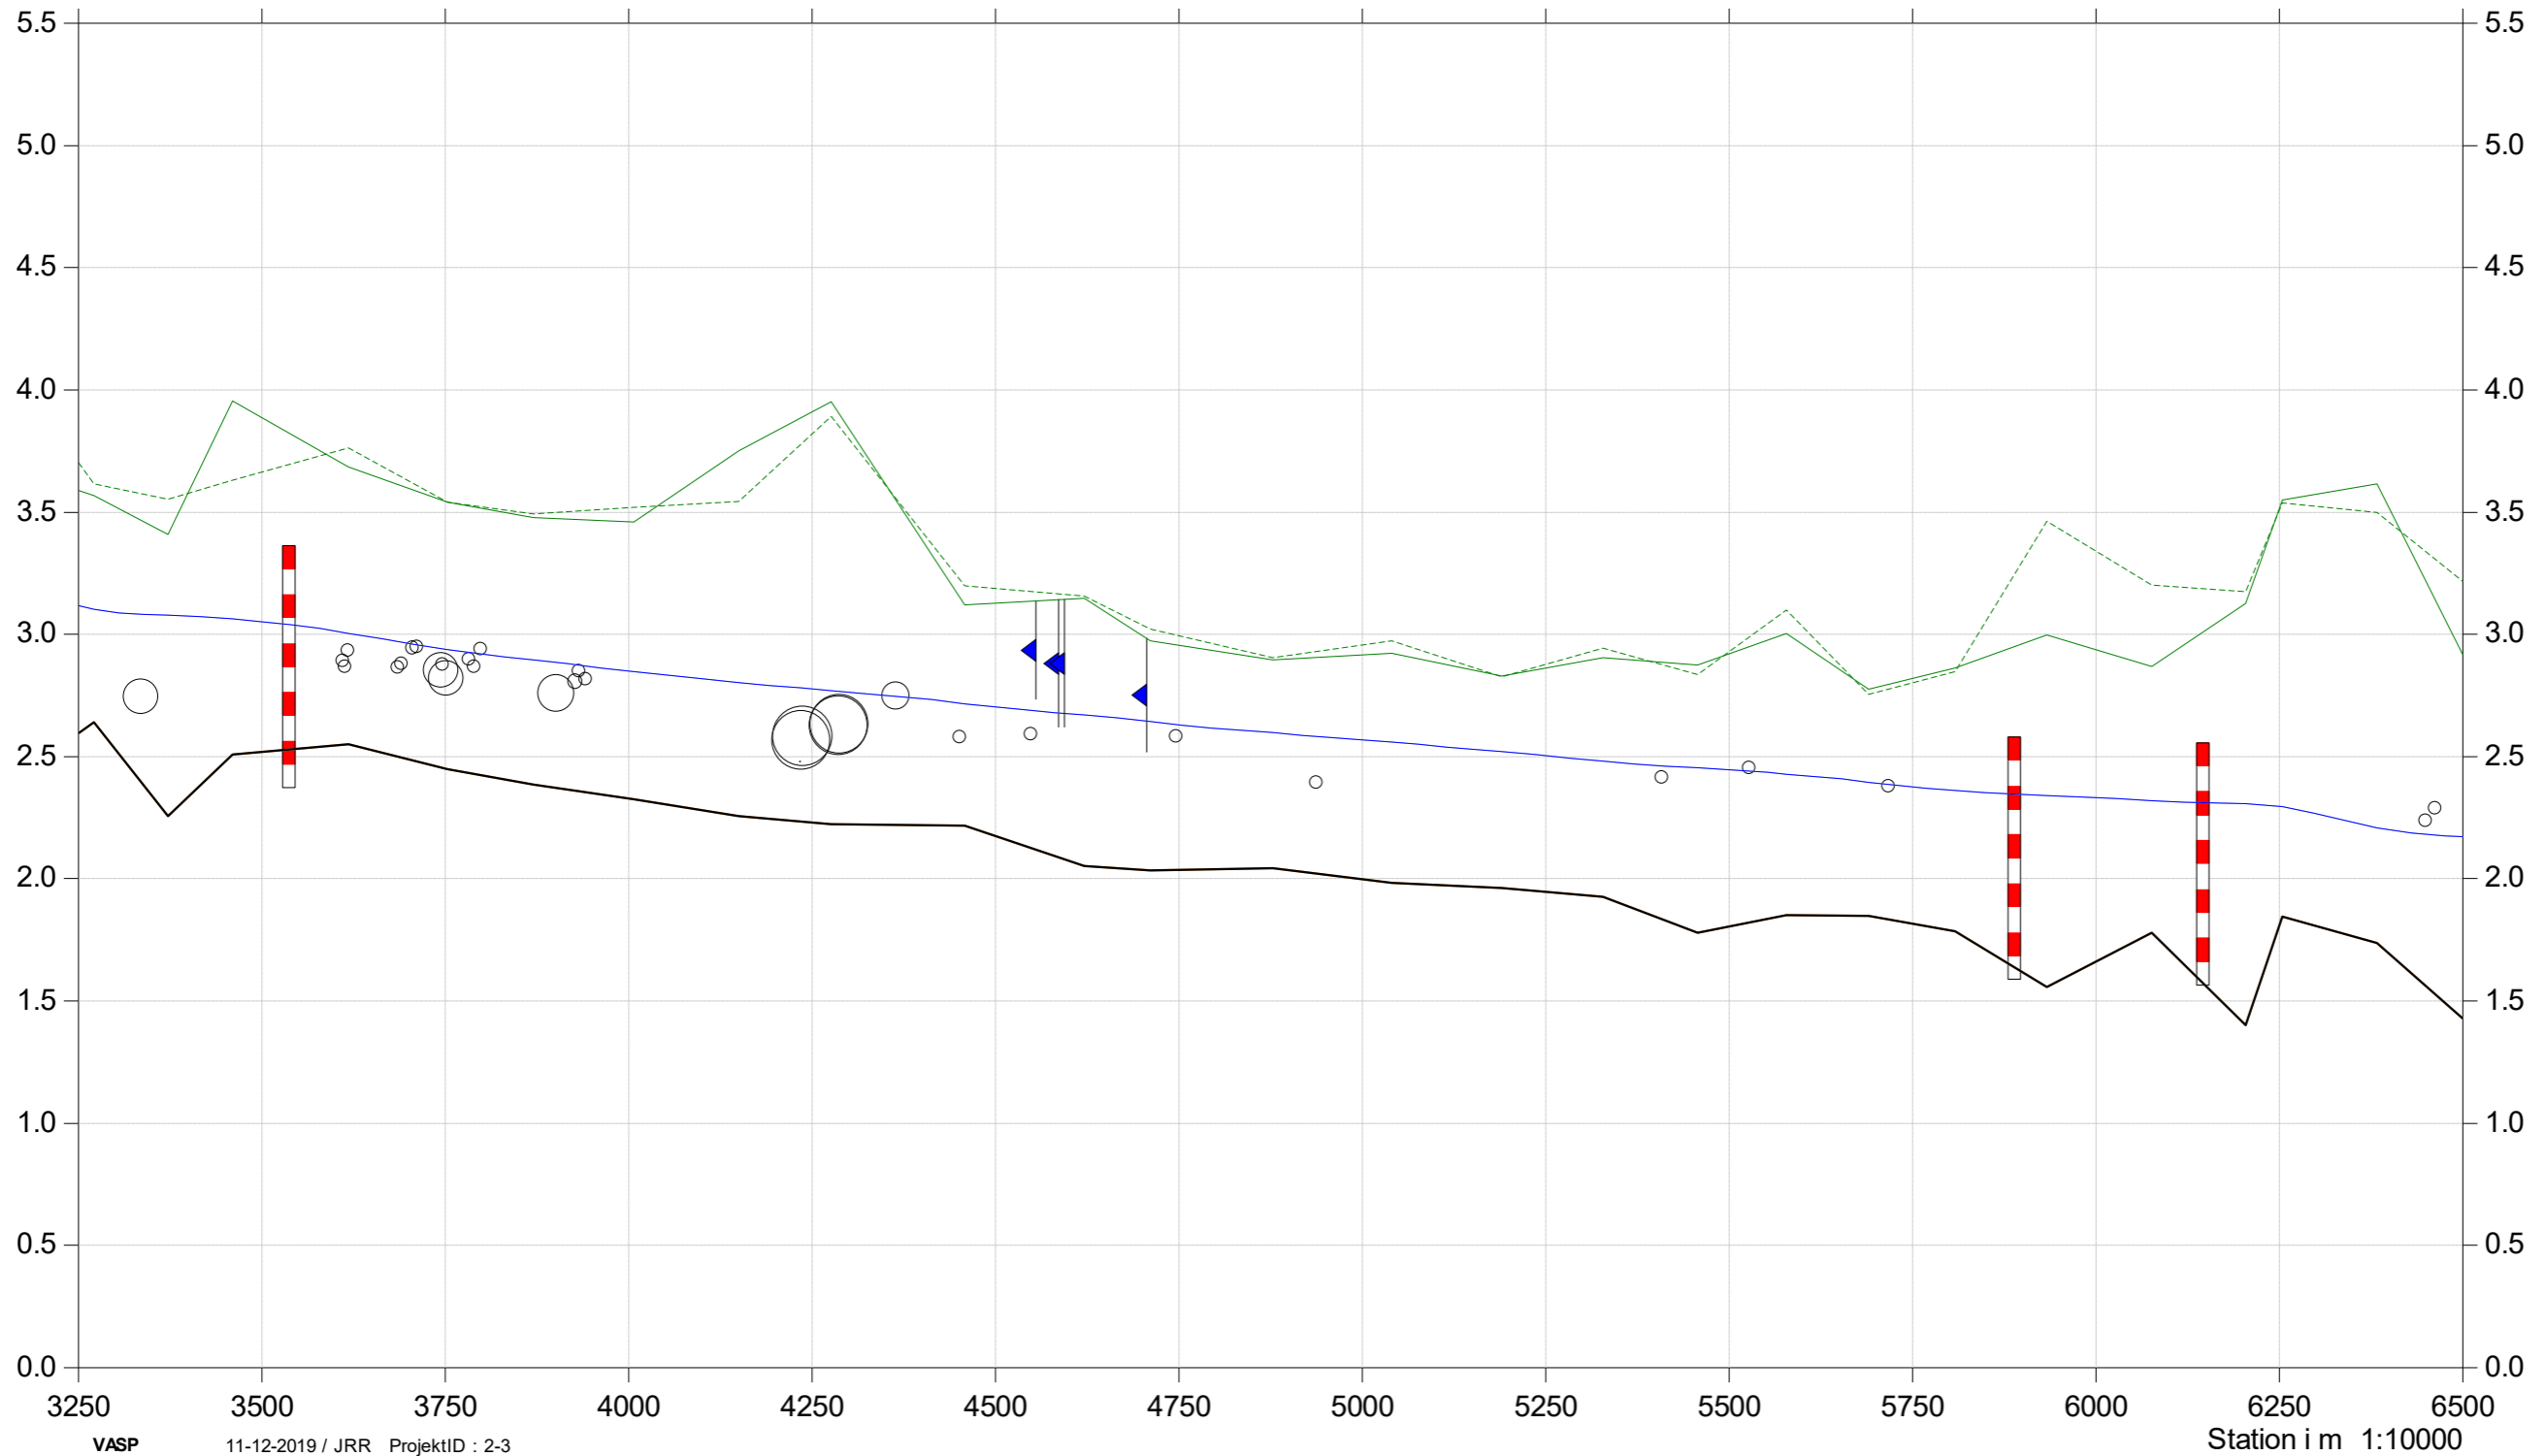
Længdeprofil projekterede forhold

- Terræn Højre
- Terræn venstre
- Opmålt bund
- Projekteret bund
- Modelleret vandspejl, nuværende årsmiddel
- Modelleret vandspejl, projekteret årsmiddel

Kote i m DVR90 1:30

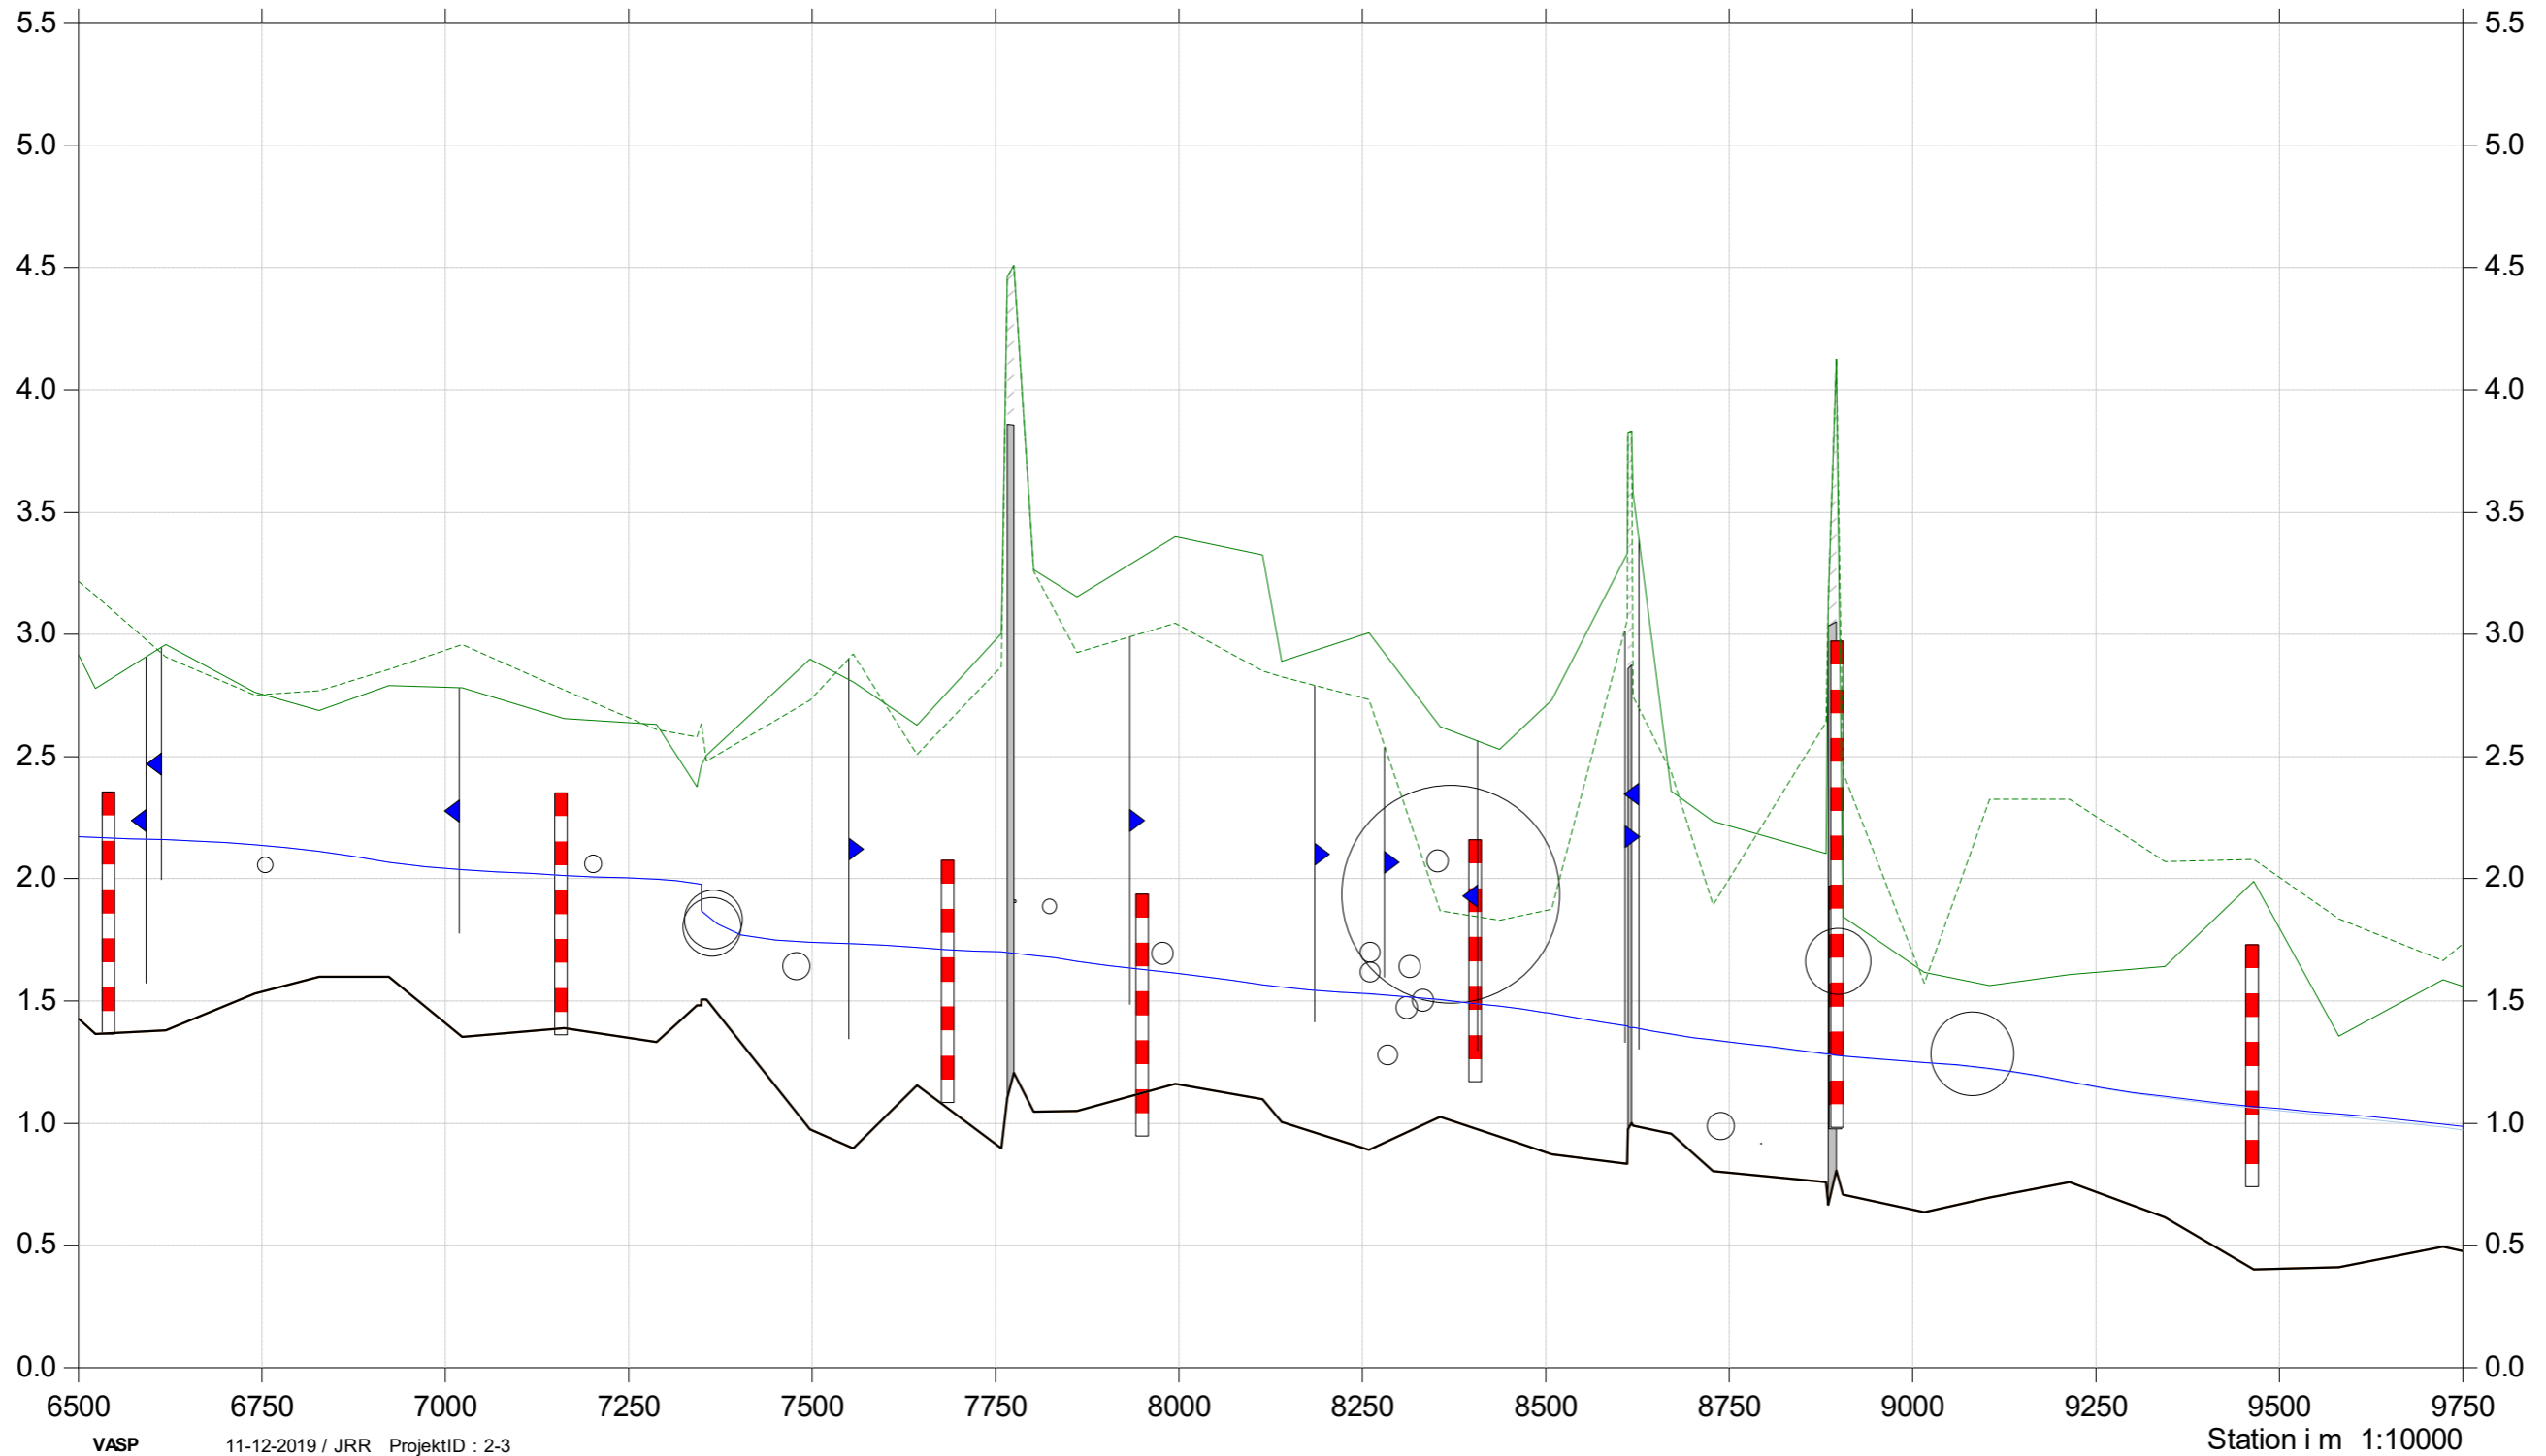
Længdeprofil projekterede forhold

- Terræn Højre
- Terræn venstre
- Opmålt bund
- Projekteret bund
- Modelleret vandspejl, nuværende årsmiddel
- Modelleret vandspejl, projekteret årsmiddel

Kote i m DVR90 1:30

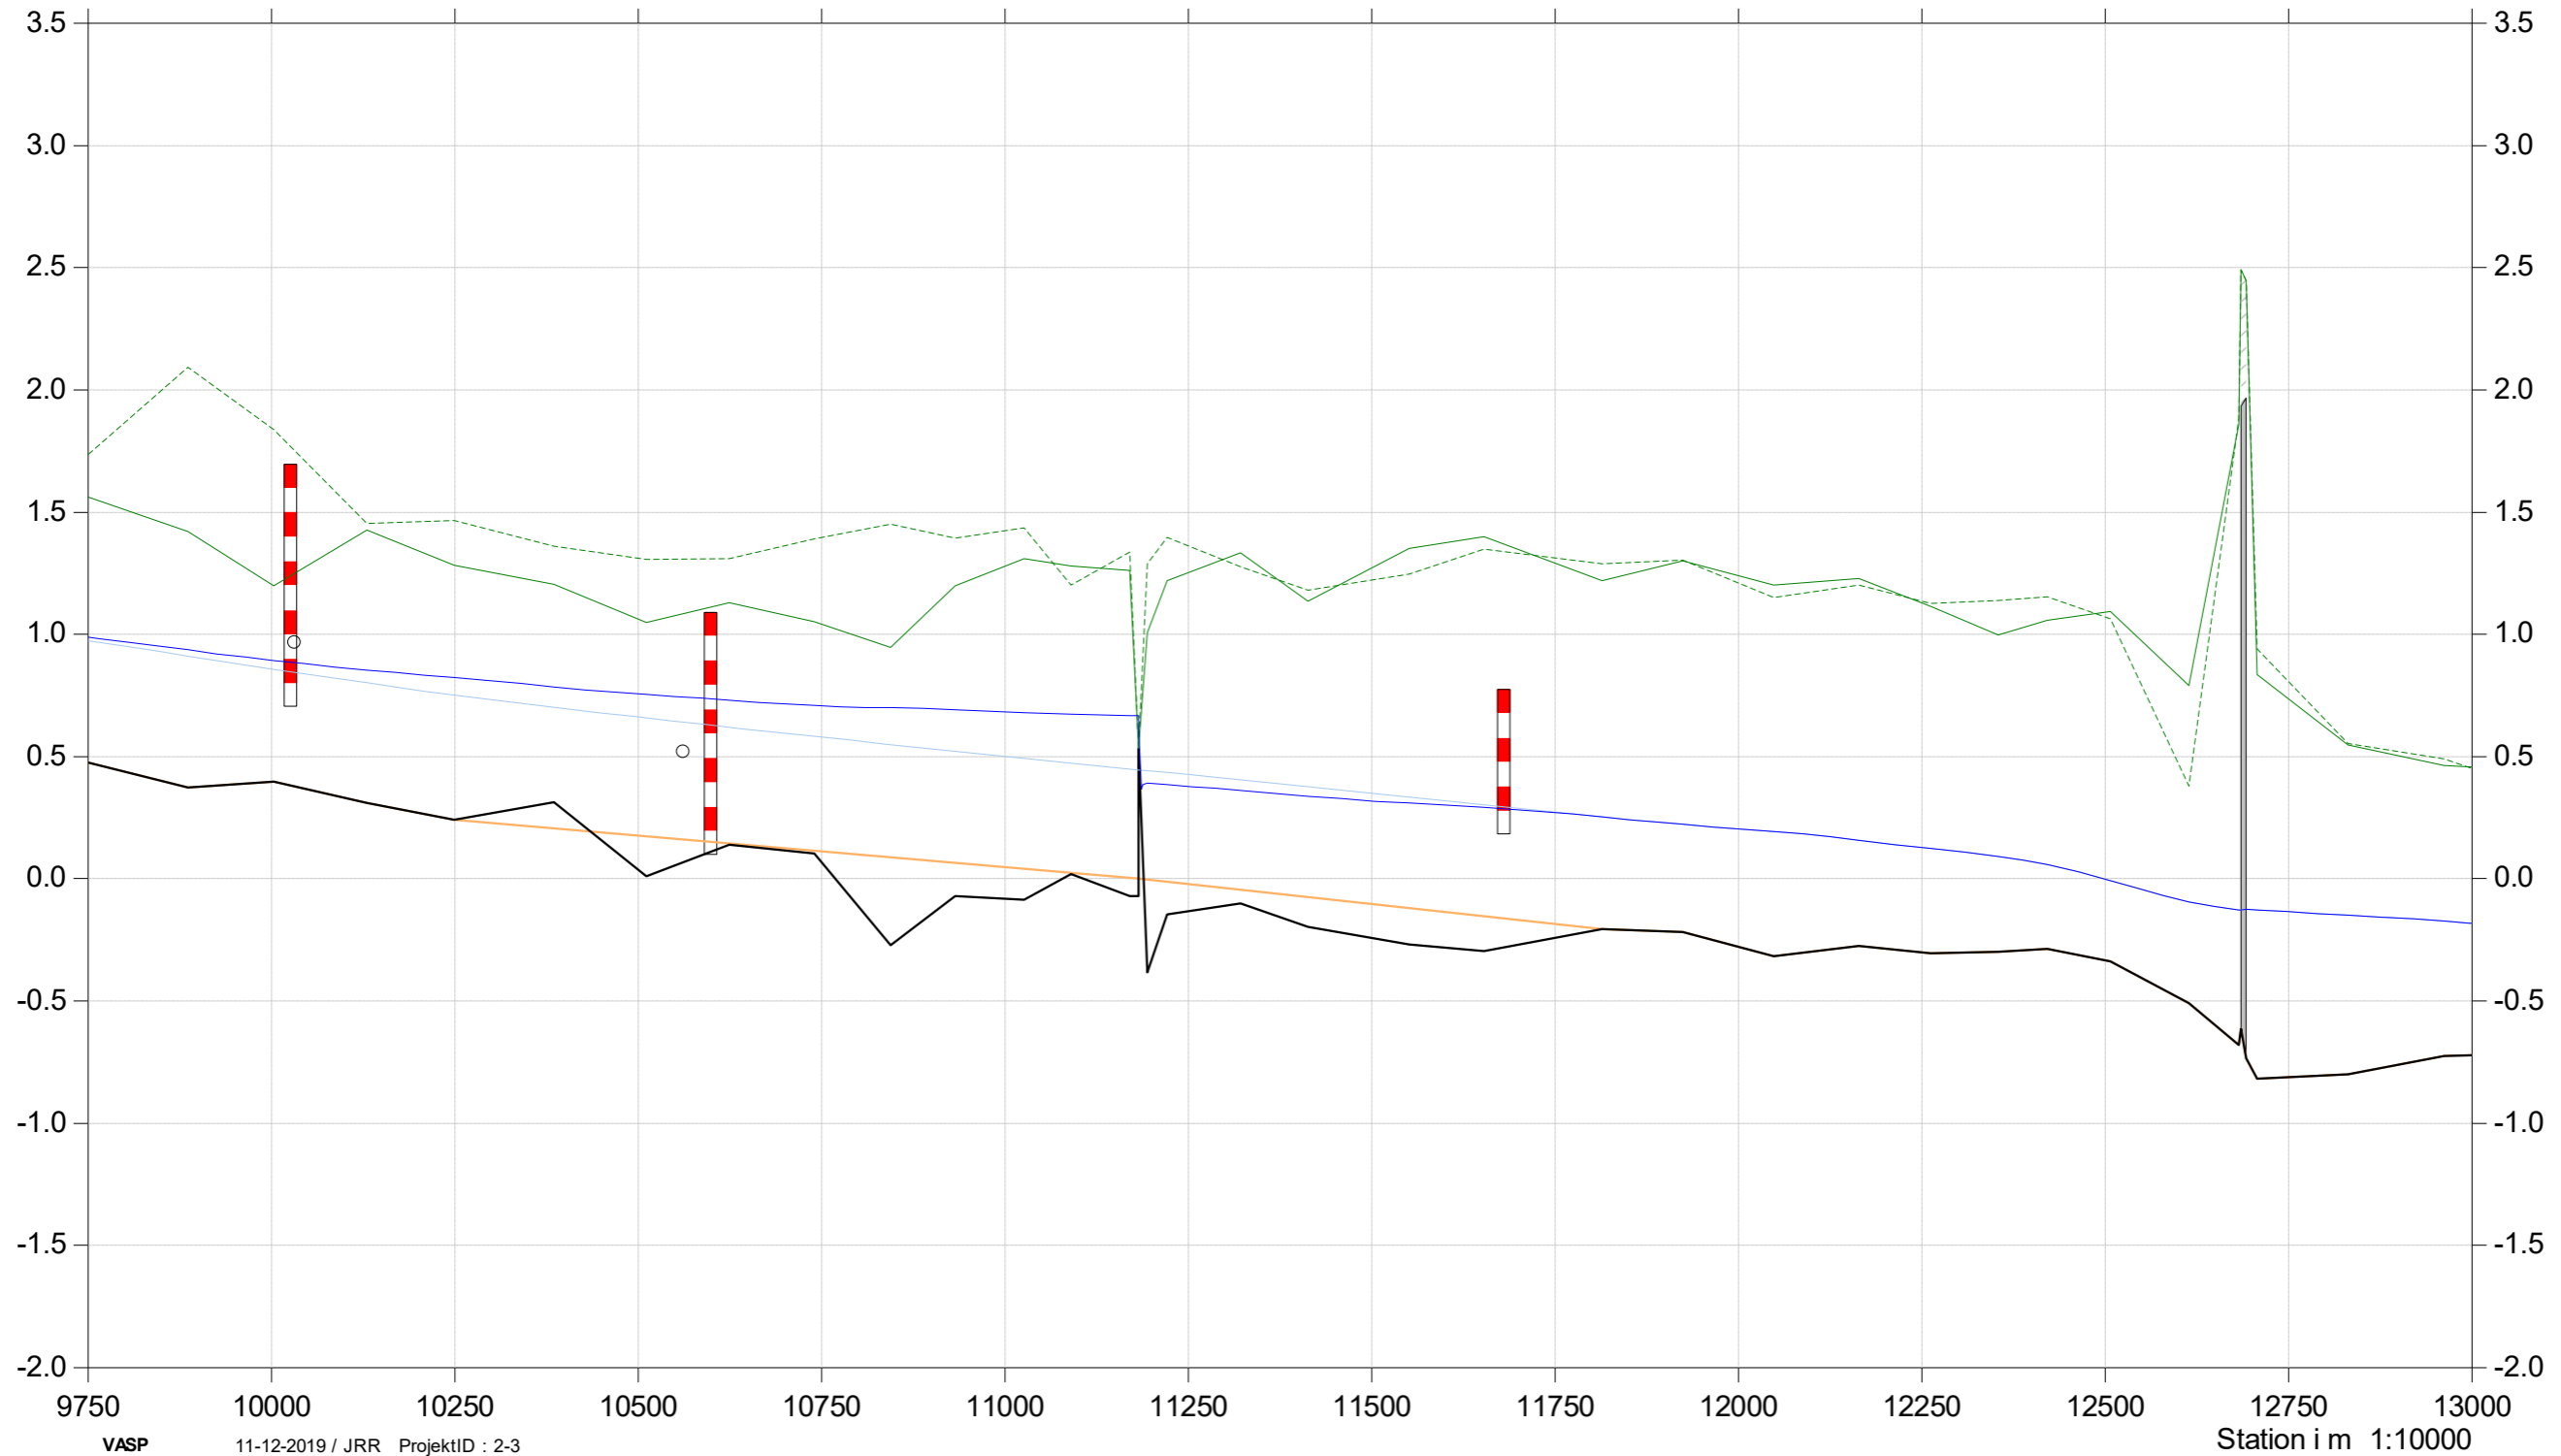
Længdeprofil projekterede forhold

- Terræn Højre
- Terræn venstre
- Opmålt bund
- Projekteret bund
- Modelleret vandspejl, nuværende årsmiddel
- Modelleret vandspejl, projekteret årsmiddel

Kote i m DVR90 1:30
