# Tilgængelighedsplan for Mariagerfjord Kommune

September 2008

Rambøll Danmark A/S

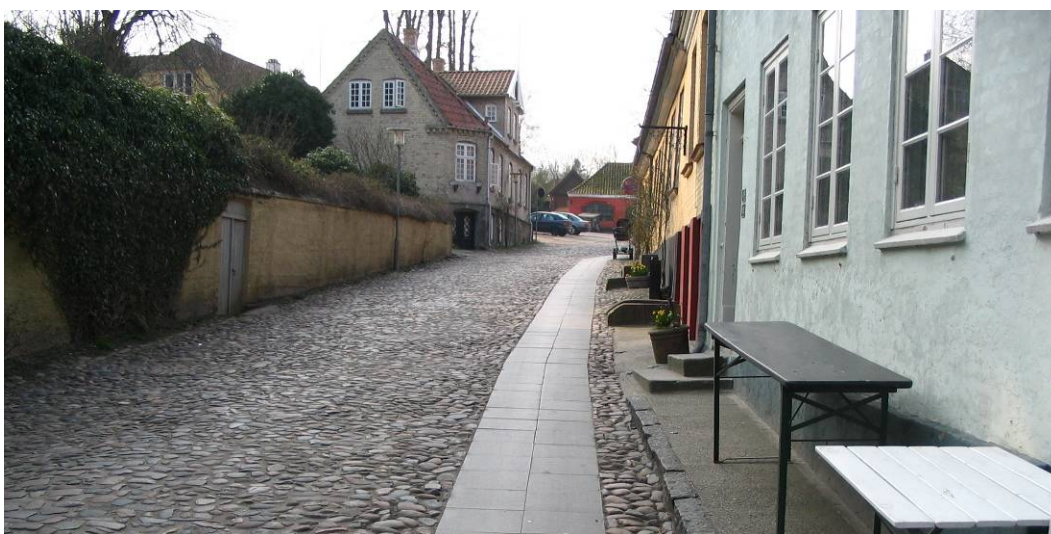
På Fuglsangsgade er der lagt granitfliser fra torvet op til apoteket. Dette giver en jævn gangbane med en bredde på ca. 80 cm.

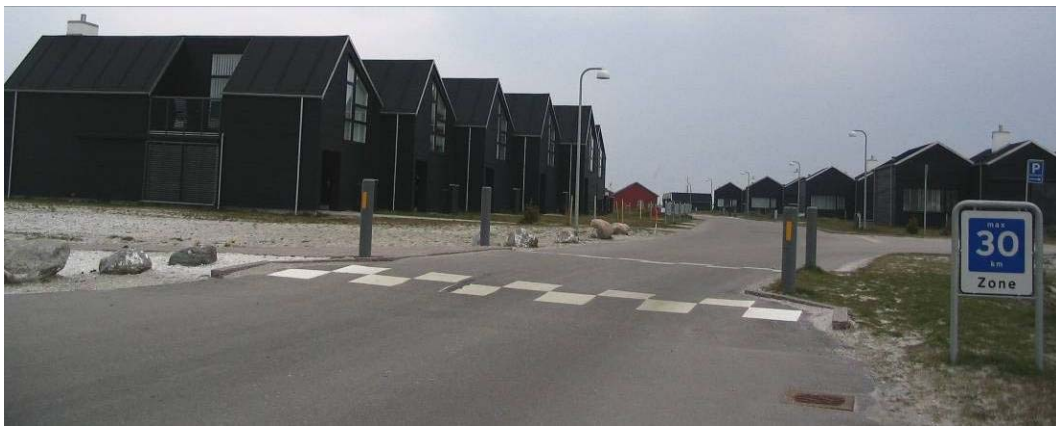
I Øster Hurup bør der etableres en gangbane i den sydlige side af Havnepladsen ned mod havnen. Der mangler 500 m gangbane. En 2 m bred gangbane på hele denne strækning vurderes at koste 1 mio. kr.

Der kan overvejes, at der kun etableres gangbane på 270 m af strækningen. På den sidste del af strækningen ned mod havnen kan skiltningen ændres, så der etableres gågadeområde med kørsel tilladt i det der i dag er 30 km zone. Herved vil bilisterne altid have vigepligt og skulle køre med lav hastighed. Det kan være nødvendigt at etablere flere bump, så bilisternes hastighed holdes nede. Denne løsning kræver tilladelse fra politimyndigheden.

Området hvor der i dag er 30 km/t zone, kan evt. ændres til gågade med kørsel tilladt

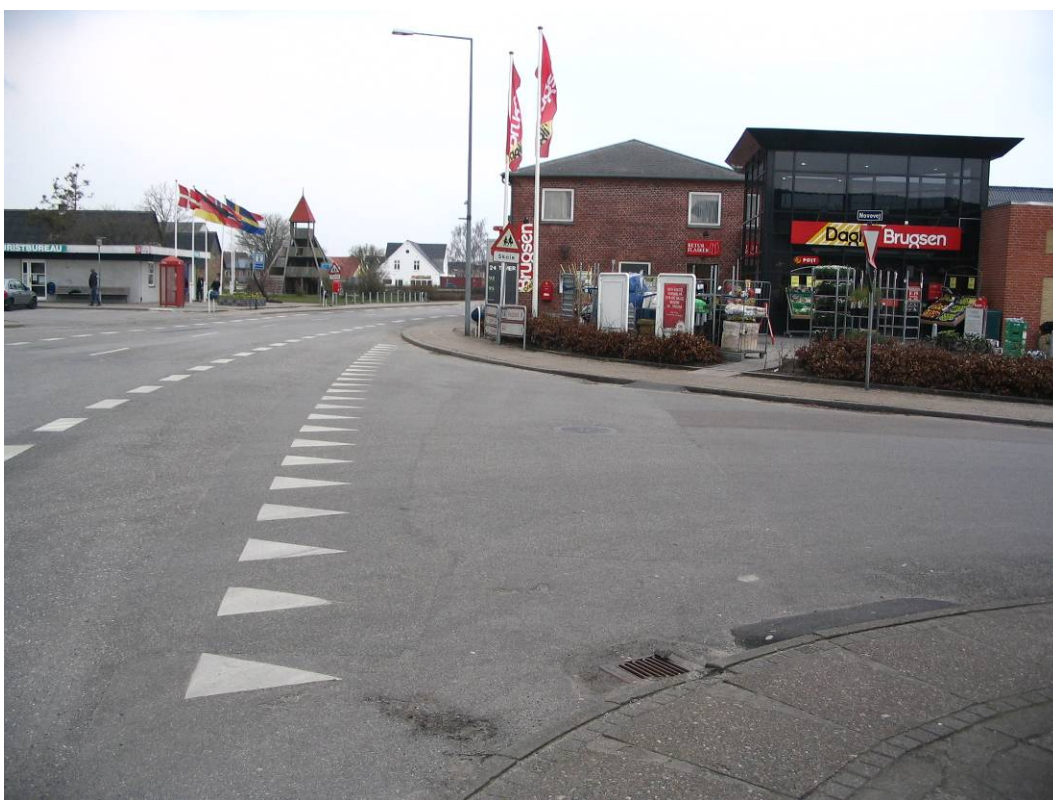
I krydset Kystvejen/Novovej er krydsningsforholdene dårlige. Med den megen trafik i sommerperioden anbefales det, at der etableres et signalanlæg. Et signalanlæg vurderes at koste 600-800.000 kr., afhængigt af om der etableres midterheller på sidevejen. Der indgår ikke yderligere penge til fysiske ændringer.

Alternativt kan der etableres midterhelle på sidevejen (Novovej) og en enkelt midterhelle på Kystvejen. Af hensyn til de synshandicappede bør der etableres fodgængerovergange på tværs af sidevejene. Det vurderes, at tre midterheller med fodgængerovergange vil koste ca. 200.000 kr. Det er ikke analyseret, om der er plads til hellerne. Det vurderes umiddelbart, at midterheller er realiserbare på Novovej.

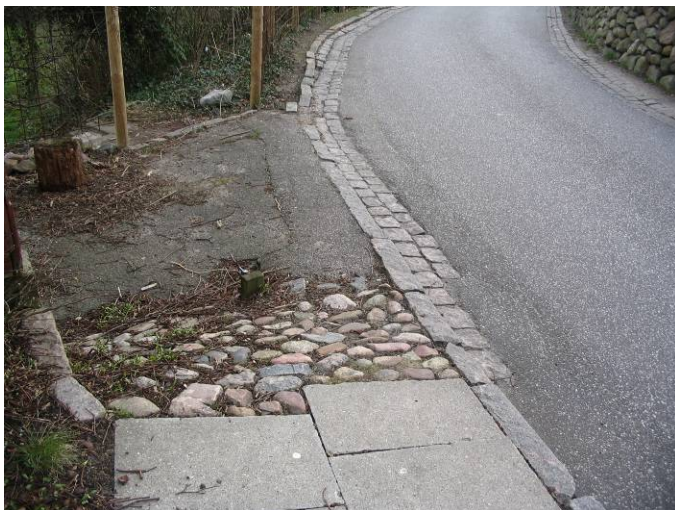
På Teglgade i Mariager er der en ujævn overgang til en gangbane. Fliserne bør forlænges 5 m (Pris 10.000 kr.) eller der bør etableres en asfaltrampe hvor de eksisterende fliser begynder (Pris 1.000 kr.)
